# 「はさまれ・巻き込まれ災害の防止」

CSP労働安全コンサルタント 二階堂 久

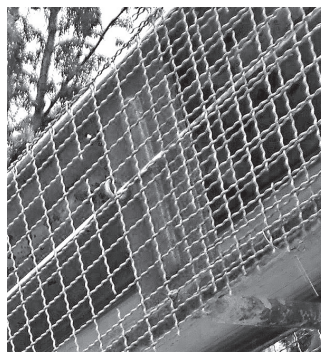
(図表1)

図表1は、ベルコンの側面に身体の一部が巻き込まれることを防止するために、金網を取り付けたものです。ベルコン下部は立入禁止としているので、巻き込まれることはなくなりましたが、重大な欠陥がありました。どこが欠陥でしょうか。

①の養生や②の非常停止装置の安全対策は行いましたが、施工順序が逆になっていたために、非常停止装置を引くことができず、作動しません。②及び③に違反していました。

図表2が図表1を改善したものです。非常停止装置を外側に出したので、作動できるようになりました。

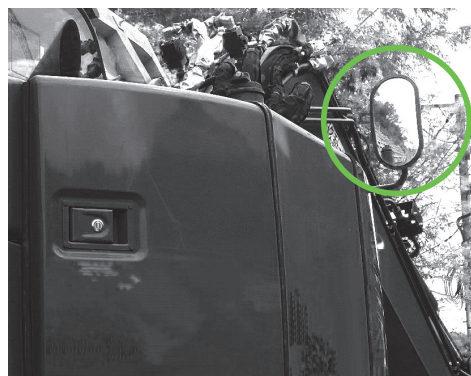
(図表6)

(3)は安全パトロール時、簡単に確認できますので、実践してみてください。図表6のサイドミラーをみると、空が映っています。重機の後ろにいる安全パトロール者が見えていないことになります。周囲を確認しないで運転しているのです。

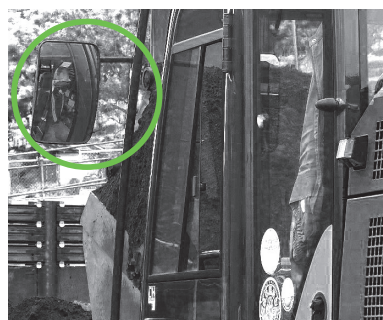
(図表7)

これに対して、図表7のサイドミラーはオペレーターの顔やヘルメットが映っています。安全パトロール者が見えていることになります。この確認は側面からではわかりません。自身の立ち位置に気を付けるようにしてください。
