現場拝見 レポート

地下重要施設物の移設を伴う 市街地の開削トンネル工事

銭高・大日本・アイサワ建設共同企業体
三田線環状2号交差部工事作業所 所長

工事件名：三田線御成門・内幸町間環状第2号線交差部ほか建設工事

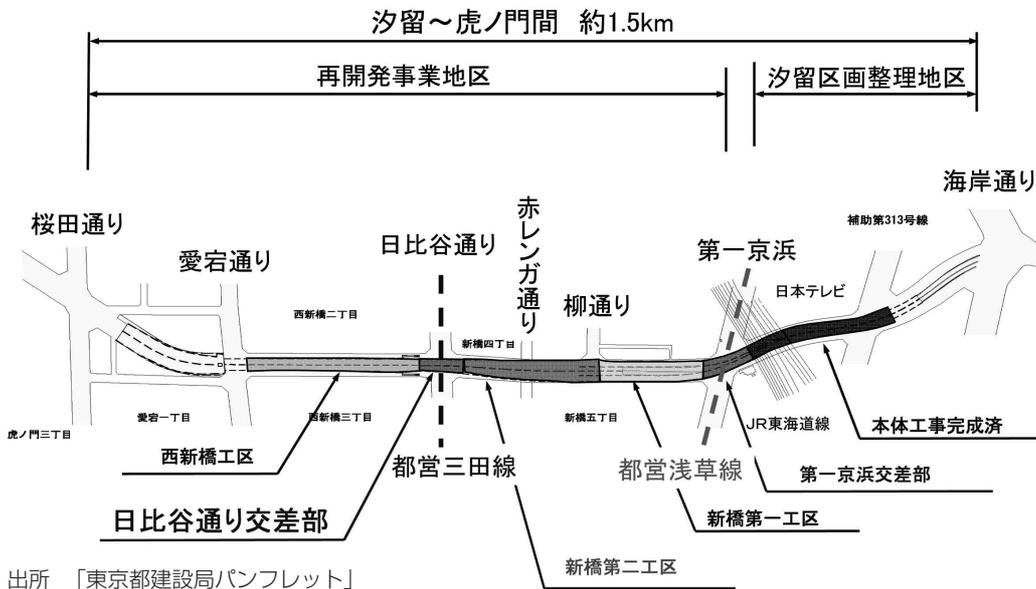
図2 ● 環2地下トンネルの整備状況

そのうち、第一京浜と日比谷通り下には都営地下鉄の浅草線・三田線がそれぞれ建設されており、東京都建設局からの委託を受け、東京都交通局が平成19年度に発注し監理している(次頁図2、3)。

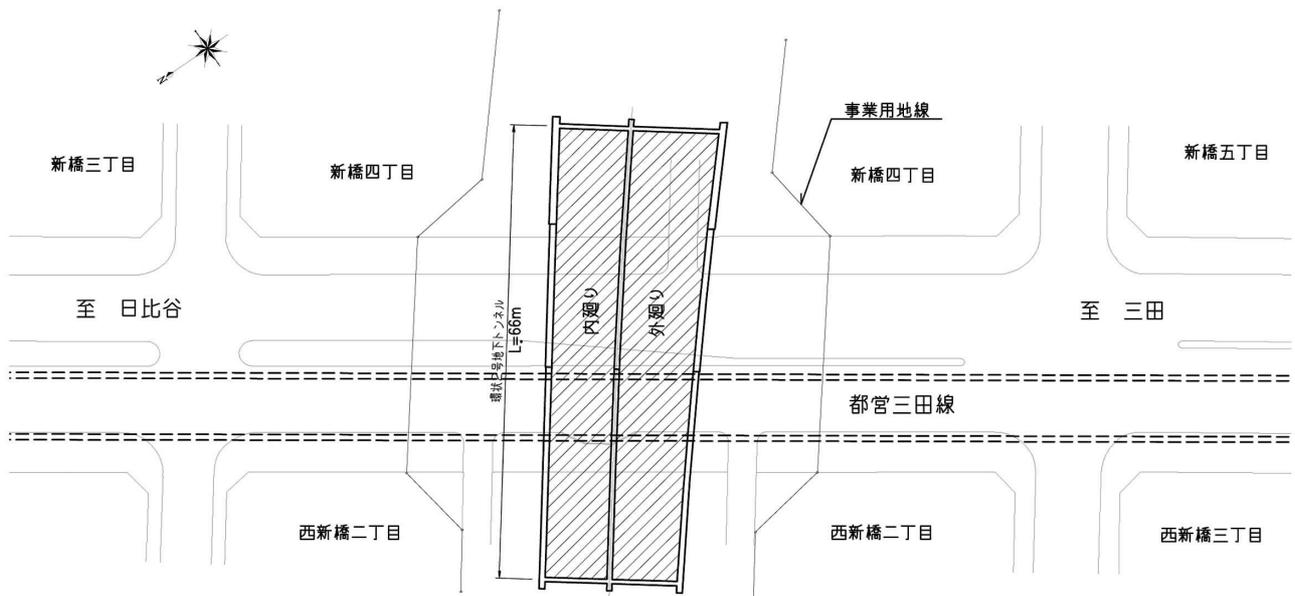
図4 ● 工事概要平面図

工事着手前の全景を写真1に、工事概要・平面図を図4に示す。

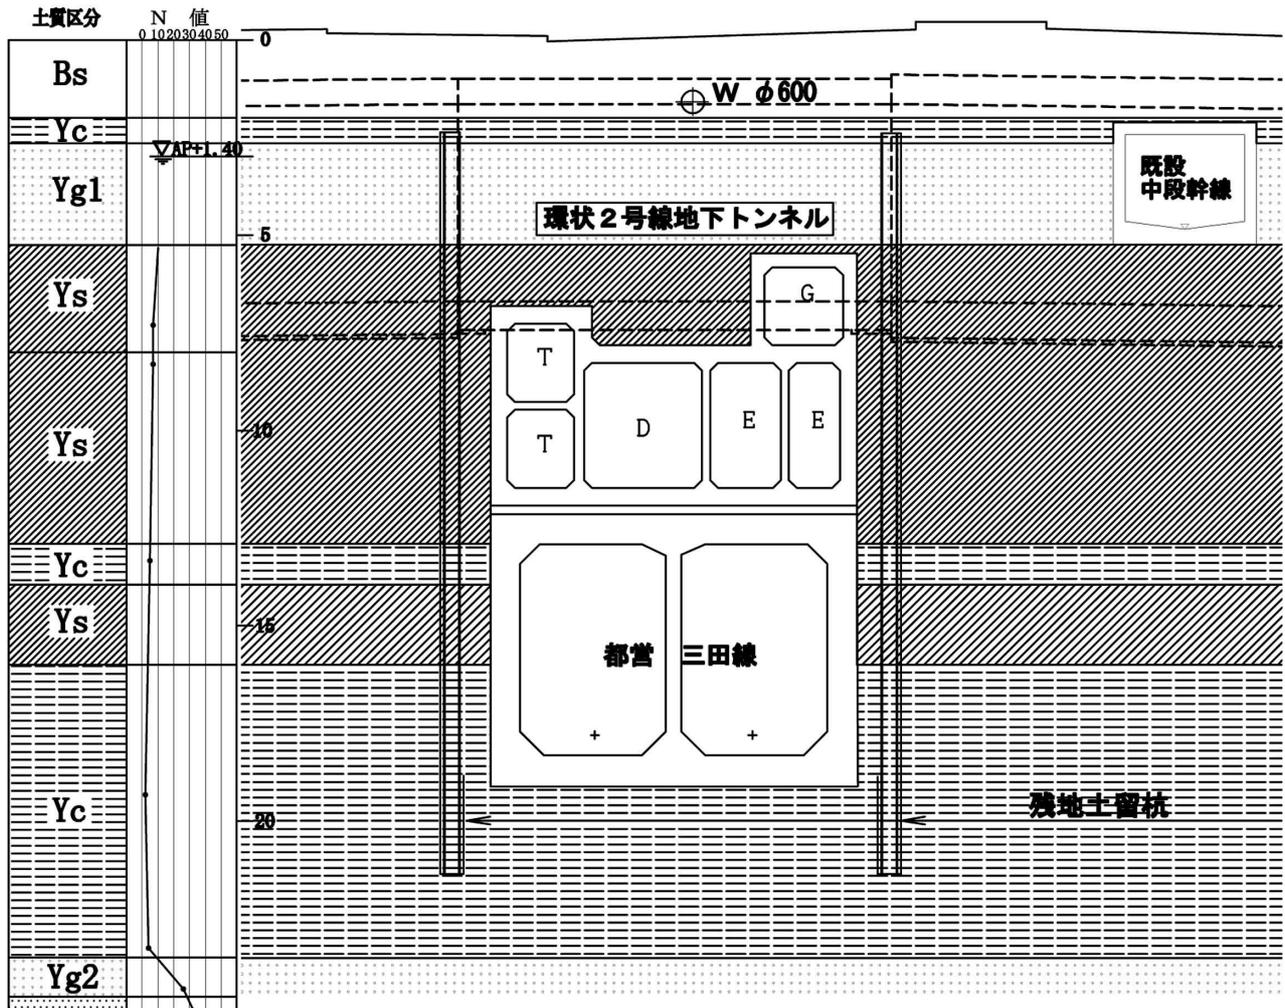
図5 ●地質想定断面図

現地地質構成は盛土層(Bs)がGL-2.0mまで

分布し、この下には少量の腐食物が混入したシルト質粘土(Yc)、さらに締まりのない礫層(Ygl)、砂質層(Ys)、礫混じり砂(Ys)と非常に軟弱なシルト層(Yc)がGL-23.5mまで分布し、以深が洪積層へと遷移しており、GL-23.5mまでがN=1~3の状況である(次頁図5)。

地盤は、いわゆる東京低地の地質構成であり、表層部に砂質土を主体とする有楽町層が分布し、さらに粘性土を主体とした下部有楽町層が堆積しており、これらの沖積層の下部に洪積層が分布している。

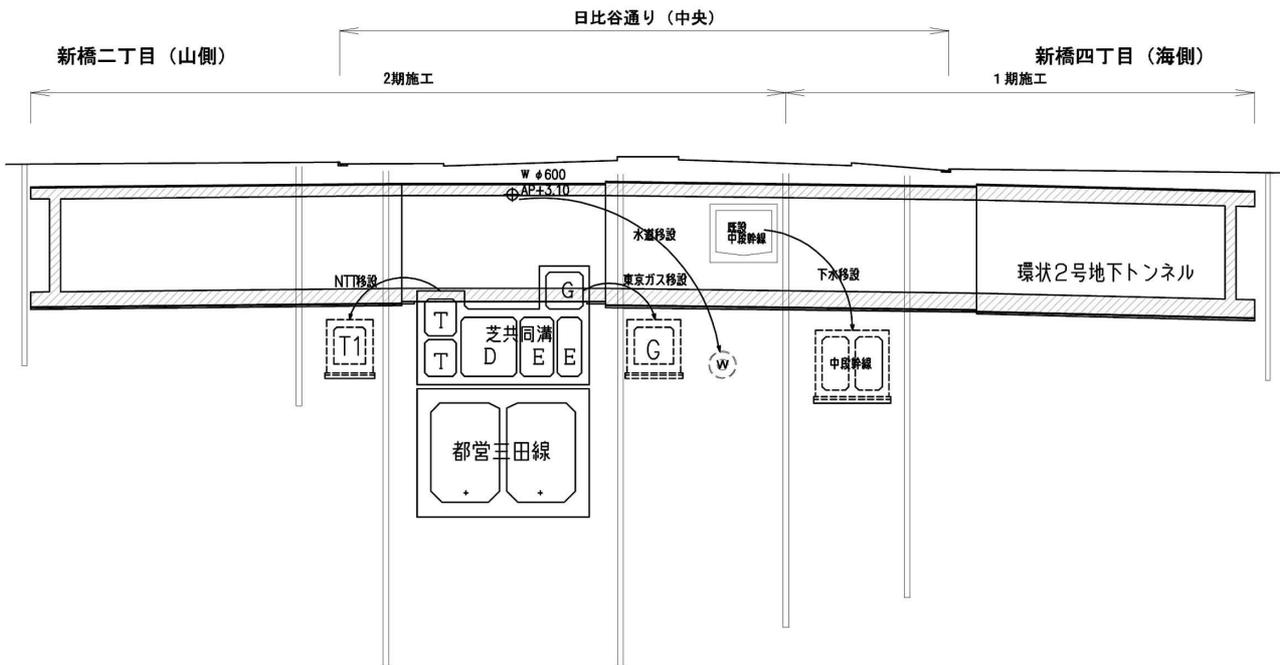
図6 ●工事概要断面図

本工事は、既設中段幹線の切回し工事がクリティカルパスとなることから、施工区分として1期施工と2期施工に分けられるが、土留工および路面覆工までは一連の施工とし、嵩上げ舗装は土留工終了後、施工することとした。工事概要・断面図を前頁図6に示す。

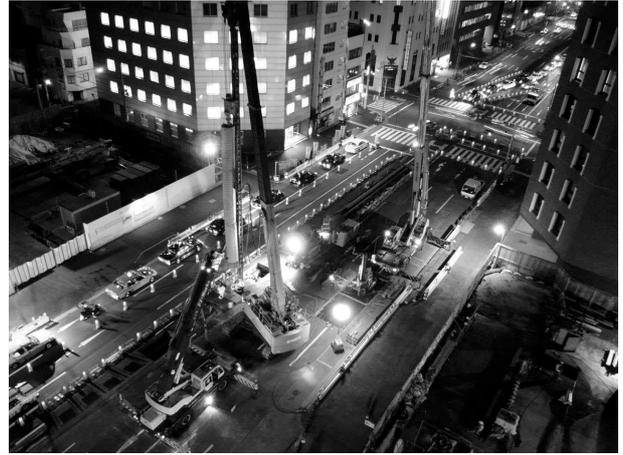
写真2 ● 杭打ち状況

本工事の土留壁は、民地部分の鋼矢板Ⅲ型 (L=11.5m) と日比谷通り部の鋼矢板VL型 (10.5m~17.5m) の2タイプがあり圧入工法で施工した。民地部の施工において、サイレントパイラー (90t級) ではGL-8m付近からの礫混じり砂の圧入が困難なことから、小型のウォータージェットとプレボーリングを併用した。また、VL型(L=17.5m)に関しては事前に試験施工を行い、サイレントパイラー(150t級)で施工可能であることを事前確認し、施工した。また、中間杭は穿孔鋼杭(H-300L=12.5m~25.5m)で施工した(写真2)。

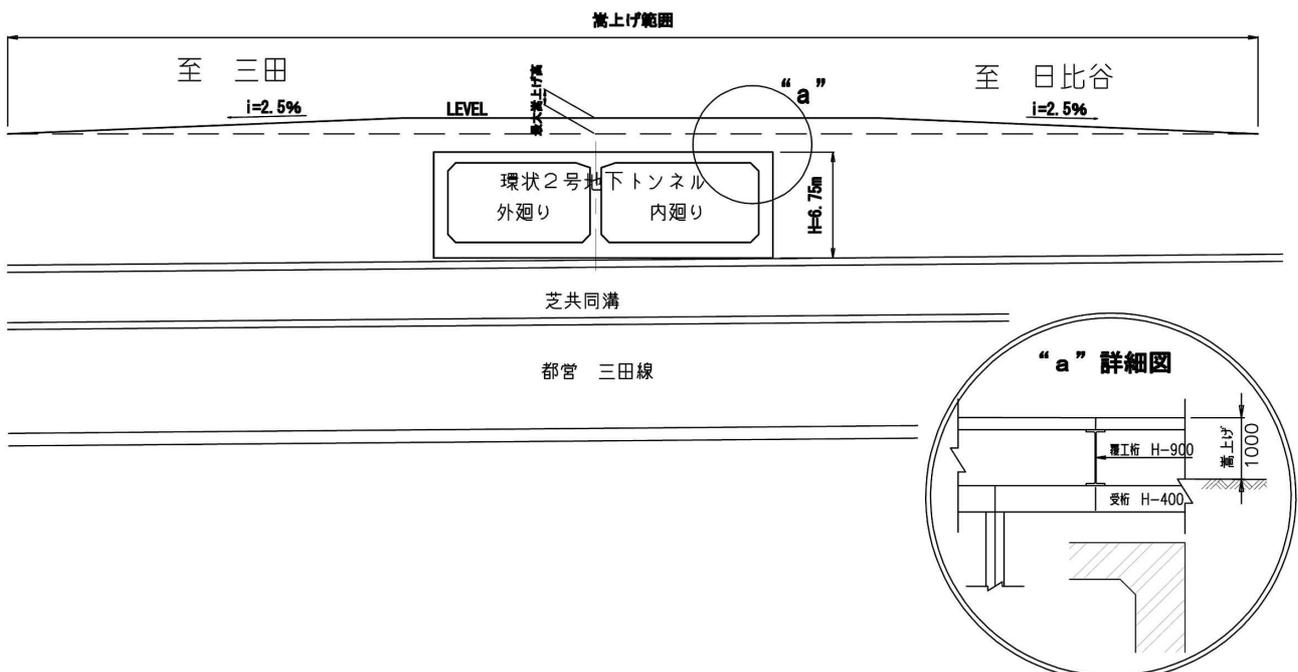
図7 ● 嵩上げ舗装

在来の日比谷通り路面と環状2号線地下トンネルとの離隔は1.0m程度しかなく、トンネル躯体の施工空間を確保する必要があることから、車道中央部で1.0m嵩上げ舗装を行う計画であったが、現地を調査した結果、沿道ビル(玄関)との摺付けが非常に困難なことが確認された。したがって、路面覆工計画を見直すこととし、見直しの結果、嵩上げ高さを20cm下げるとともに横断方向にも勾配をつけることとした(図7)。

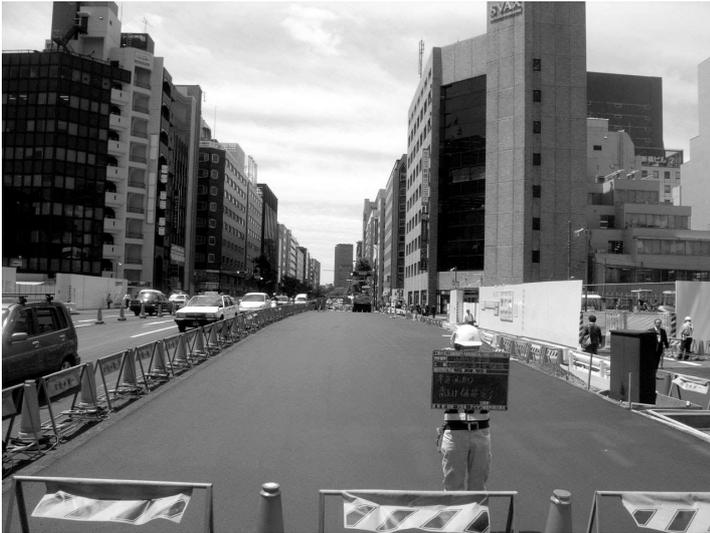
写真3 ● 高上げ舗装

高上げ舗装に関して、施工においては常設作業帯が必要であることから（歩道切削不可能）、工事ともなう交通渋滞（片側3車線から1車線減少）を踏まえて施工期間を短縮する必要があった。警察協議において、金曜日の夜間から月曜日の朝方まで連続施工が可能になったことで、5ステップで予定日数25日に対し18日で施工終了した(写真3)。

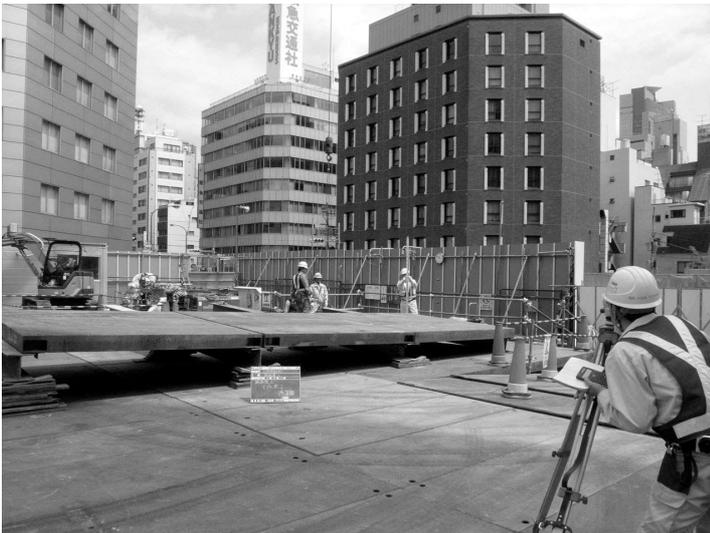
写真4 ● 覆工計画

前述したとおり道路高上げ計画の見直しにともない、覆工桁のサイズを見直すとともに覆工高さを三次元に摺付ける（横断勾配を1.7%から4.7%にねじる）必要があることから、事前に架台を組立てて覆工板のバタ付等を予測し、本施工を行った。また、芝共同溝の上部は覆工スパン長 $W=13.5\text{m}$ であり覆工桁サイズがH-912×302で計画されていたが、去年の鋼材の急騰の煽りを受けて新規ロールが困難なことから、協議の上、標準品であるH-900×300を補強し架設した(写真4、5)。

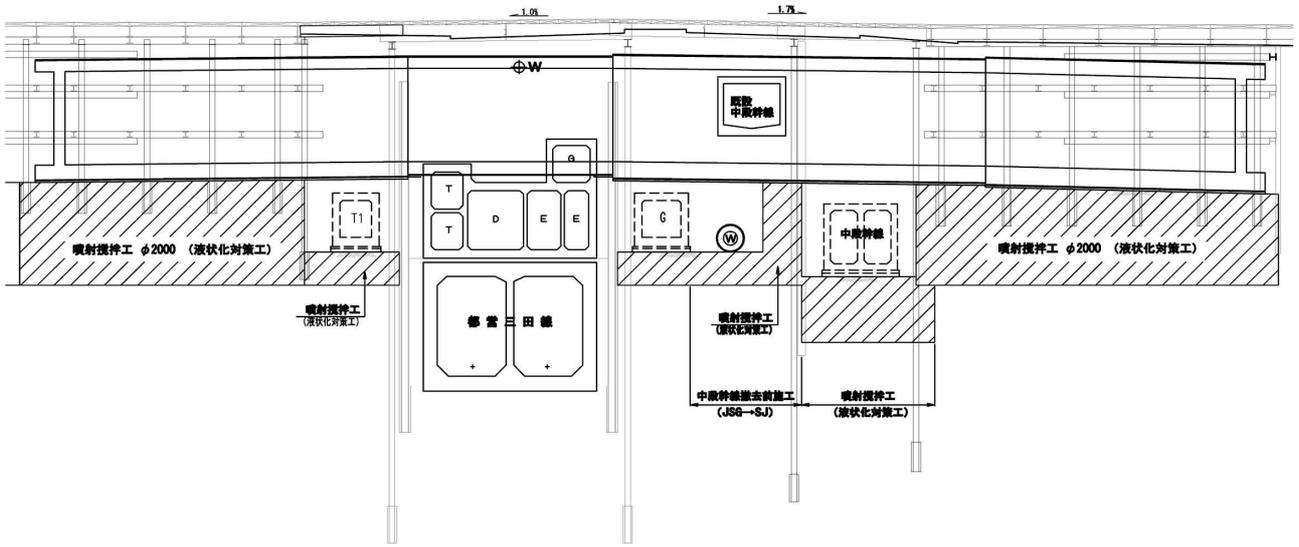
図8 ● 掘削底面地盤改良工

環状2号線のトンネル底部には液状化が想定される沖積層の砂質土が堆積していることから、ジェットグラウトを接円配置し施工した。なお、既設中段幹線の真下は幹線切回しの後、管渠を取壊した後に施工する予定であったが、協議の上、工期短縮を目的としてSJでの施工に変更した(次頁図8)。

15.5m) である中段幹線の床付け部は、盤ぶくれによって掘削底面の安定が図れないことから、完全ラップ配置でJSG工法により改良を行った。

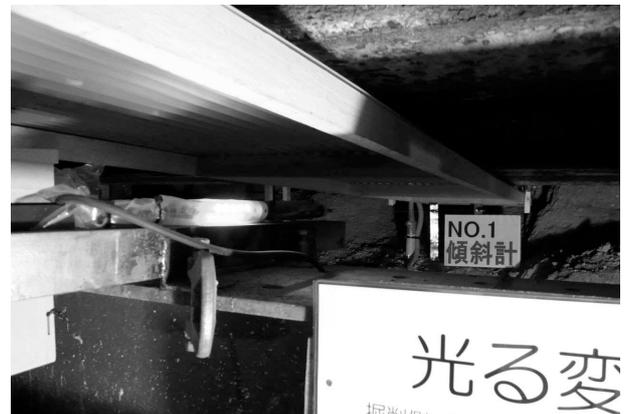
写真6 ● 光る変位計

*光る変位計：想定変位を色に変える装置で計測データを「見える化」するもの

間も1年3カ月と長いため、計測による法面の挙動を監視していくこととした。計測方法は表2のとおりとした（写真6、次頁図9も参照）。

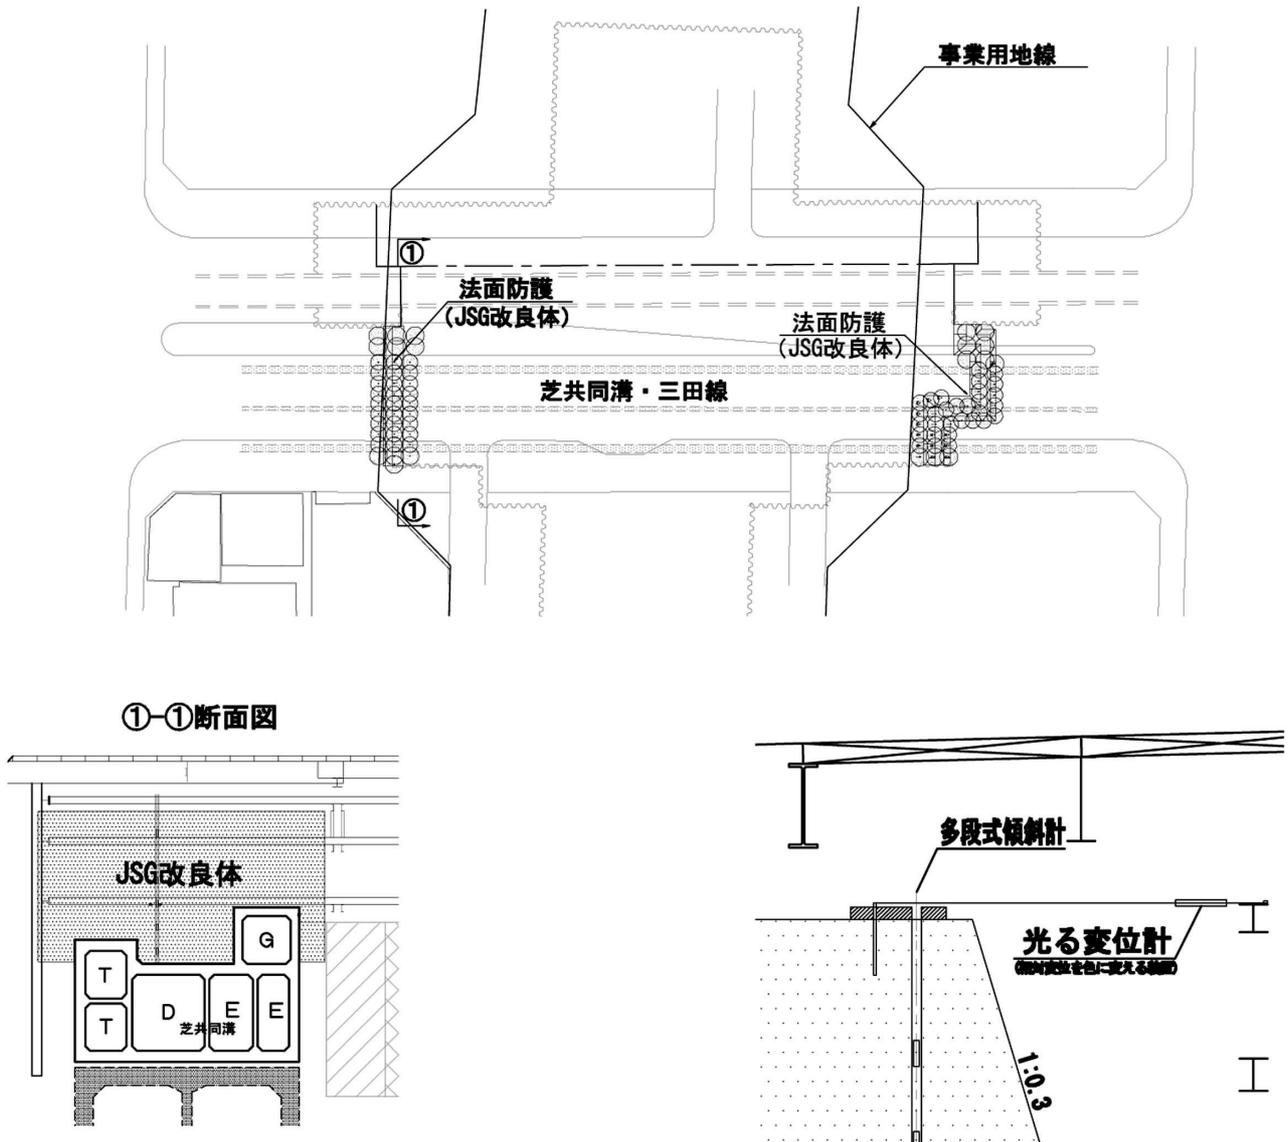
図9 ● 法面防護計画図

芝共同溝横断部には土留が施工できないことから、計画上においても地盤改良（薬液注入）が予定されていた。掘削後、法面は全面解放されて1年以上保持する必要があることから、薬液注入の工法選定等を踏まえて追加の地質調査を実施検討した。その結果、部分的ではあるが安定（円弧すべり）が確保できない部分および薬液注入（二重管複相）の信頼度等を踏まえ、協議の結果、薬液注入工法から高圧噴射攪拌工法（JSG）に変更し施工した。

法面の挙動に関しFEM解析を行った結果、変状は微量で危険性のリスクは少ないことが確認された。しかし、市街地の幹線道路での大規模開削工事であり、日比谷通りの覆工端部である自動車の衝撃がかかる位置でもあることと、掘削放置期

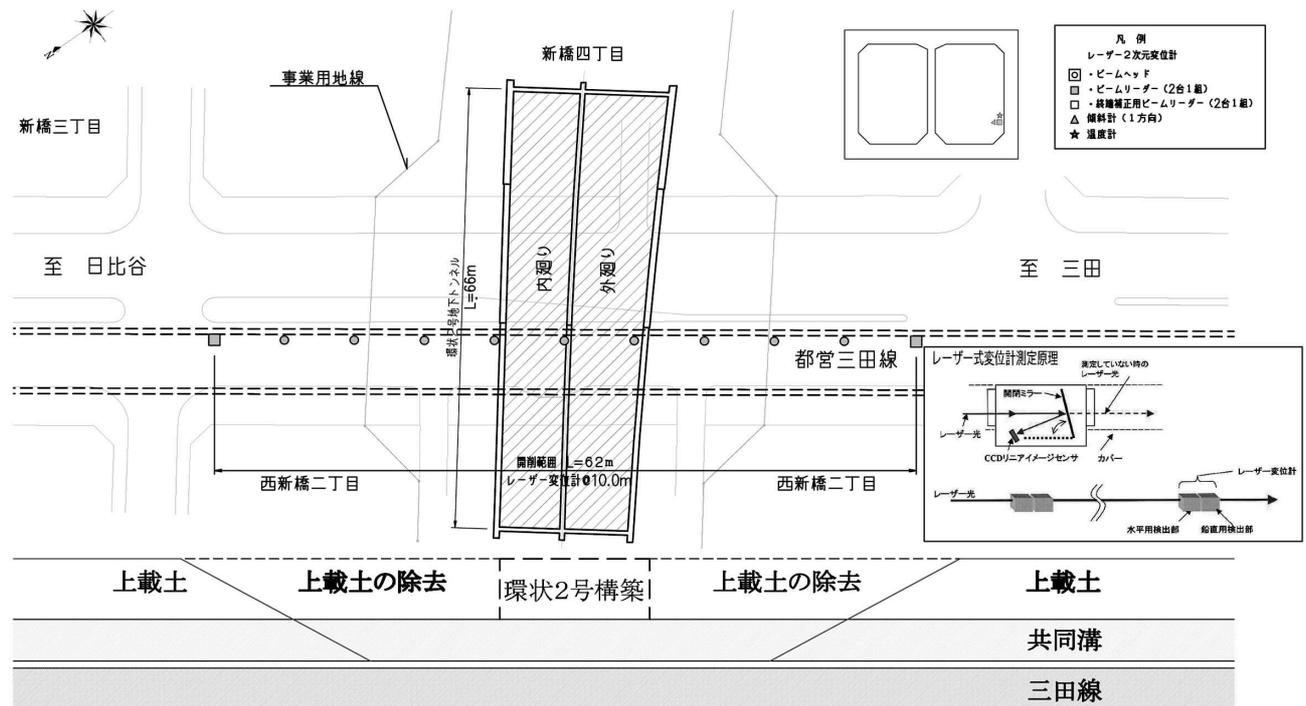
図10 ●計測管理計画図

計測に関しては、三田線内に計器を設置し、常時自動計測するとともに、定期的(1回/月)に軌道上の測量を行うこととした(次頁表3)。

計測システムとしては、沈下・隆起と水平変位を同時に測定できる小型・高精度のレーザー式変位計を採用した。

において、鉛直方向および水平方向に動きが計測されていることから、今後とも、現場の施工と計測値をリンクさせながら細心の注意を払い、施工を進める(図10)。
