超軟弱地盤上に構築された既設ケーソン躯体の 駅改良工事（本体利用連壁・構内地盤改良）

—東京メトロ東西線 南砂町駅改良工事—

西青木 光則（大成・竹中土木建設工事共同企業体 現場代理人）

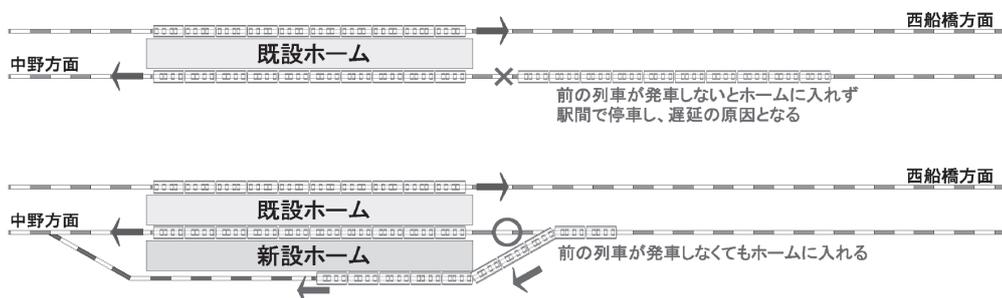
図-2 2面3線化の状況

この遅延対策の一つとして南砂町駅では、現在の島式ホーム1面2線を2面3線化することで、都心方向（中野行）の列車の交互発着を可能にする。これにより、旅客の乗降中にも次列車が別のホームへ入線することで、列車の遅延を防ぐことができるようになる。（図-2）

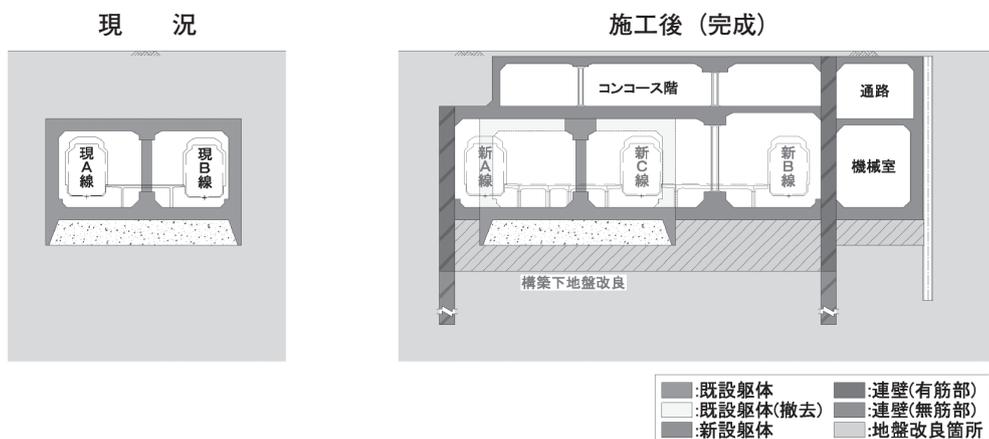
図-3 駅改良断面図

改良工事は、運河の下に潜函工法で築造した既設躯体の外側に新たな構築を付け加え、一部既設構築の上床版及び側壁を撤去して増線する。（図-3）

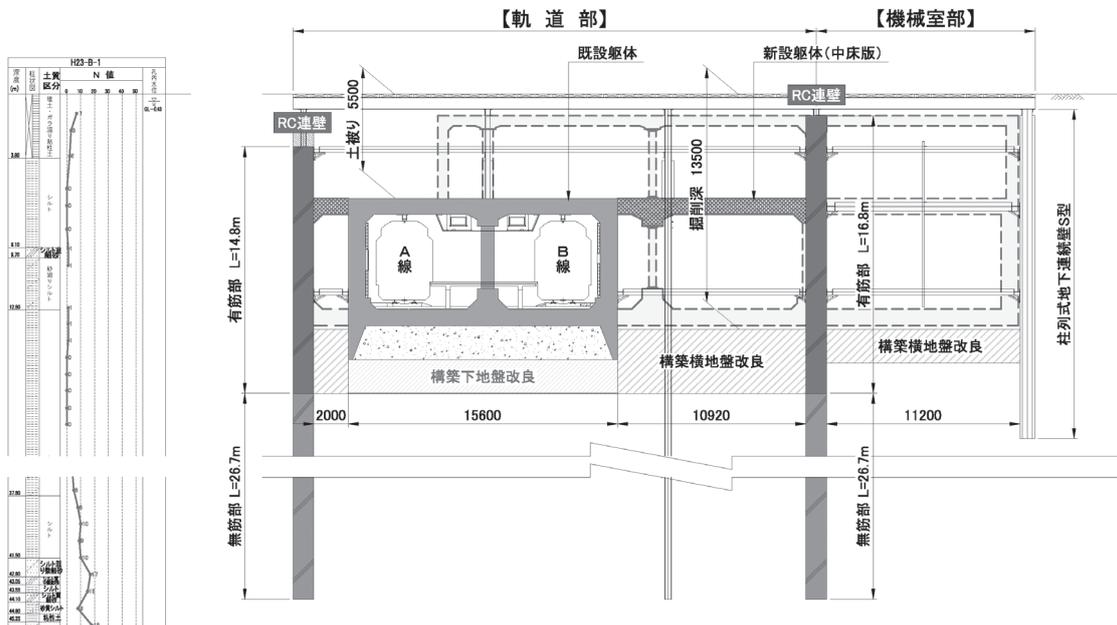
図-4 掘削標準断面図

駅躯体の拡幅は、既設構築の両側にRC連壁を、また機械室部分としてSMW壁（一部鋼矢板）を土留め壁とし、開削工法にて深さ13.5mまで掘削する。

RC連壁は本体利用で、既設構築の床版と新設床版にて接続し新設躯体の側壁となる。（図-4）

当該箇所の土質はN値が0～2の超軟弱なシルト層が約30mの深さまで存在する。既設躯体はその軟弱な土の中に浮かんでいる状態であり、浮力やリバウンドなど非常に変位を起こしやすい。そこで、構築下に地盤改良を施工し、また中床版を先に施工する逆巻き工法による掘削で変位を抑制する。

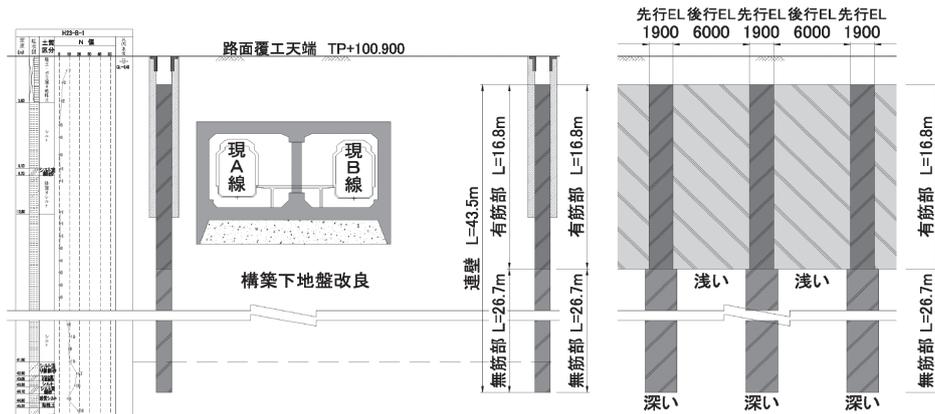
図-5 連壁横断面図、縦断面図

当工事におけるRC連壁は、支持力を確保するためにGL-44mまで根入れする。

しかし連壁延長全体を同一深さにすると、掘削・排泥処理・コンクリート体積が増えて不経済となるため、図-5に示すような深い部分と浅い部分が交互になる『楕円構造』となっている。

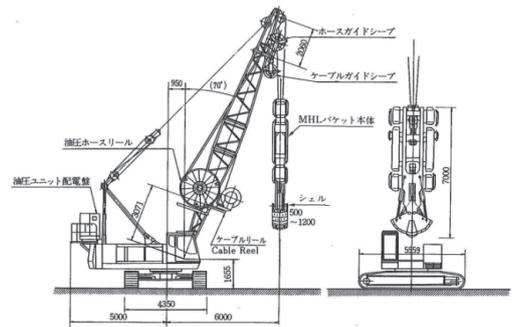
図-7 MHL掘削機

軟らかい粘性土の掘削に適し、経済的なMHL掘削機（バケット式掘削機）を使用した。(図-7)

西青木現場代理人による概要説明が終わり、いよいよ現場見学へ。工事が進められている地上の現場内に入ると、土留めを行う地中連続壁を構築するために、地下43.5mの深さまで土を掘るMHL掘削機が稼働していました。地盤が軟らかいことを考慮し、MHL掘削機を採用したとのことでした。

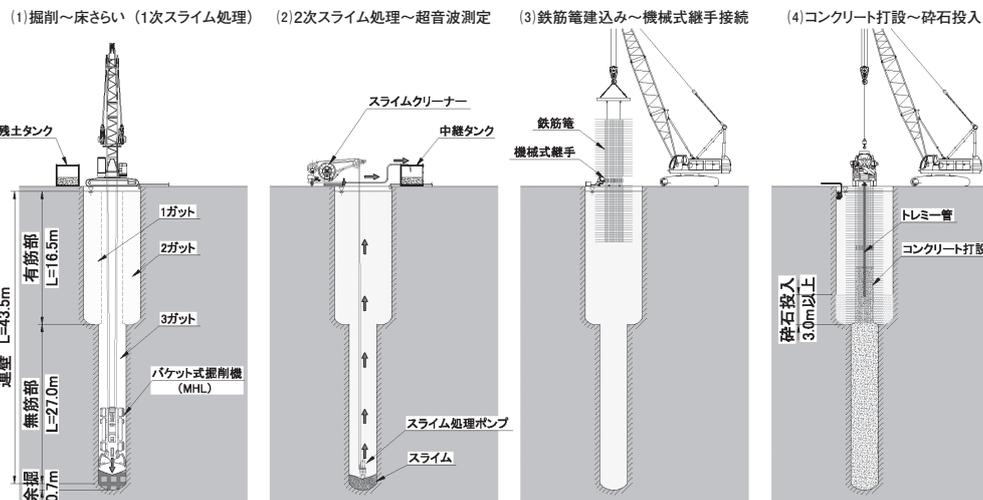
図-8 先行エレメント施工手順

MHL掘削機で3ガット掘削をした後、バケットにて床ざらい（1次スライム処理）を行う。

スライムクリーナーを用いて2次スライム処理を行い、超音波測定器で掘削精度を確認する。その後クレーンにて鉄筋を建込み、仕切り板の内側のみコンクリートを打設する。(図-8)

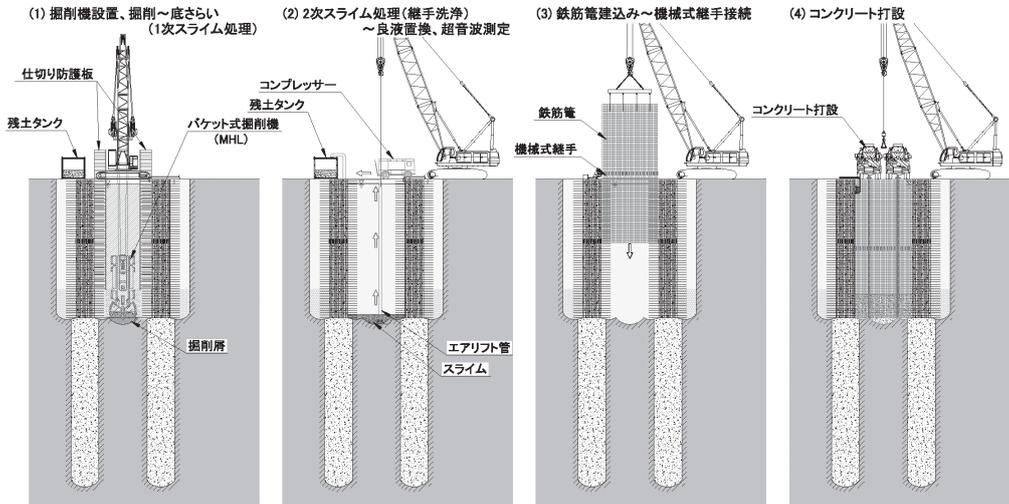
図-9 後行エレメント施工手順

先行エレメントの間に残った土をMHL掘削機で掘削し、1次スライム処理を行う。

継手部分の洗浄を行った後、先行エレメント

と同じく2次スライム処理・超音波測定を行い、鉄筋籠を建込み残りのコンクリートを打設する。(図-9)

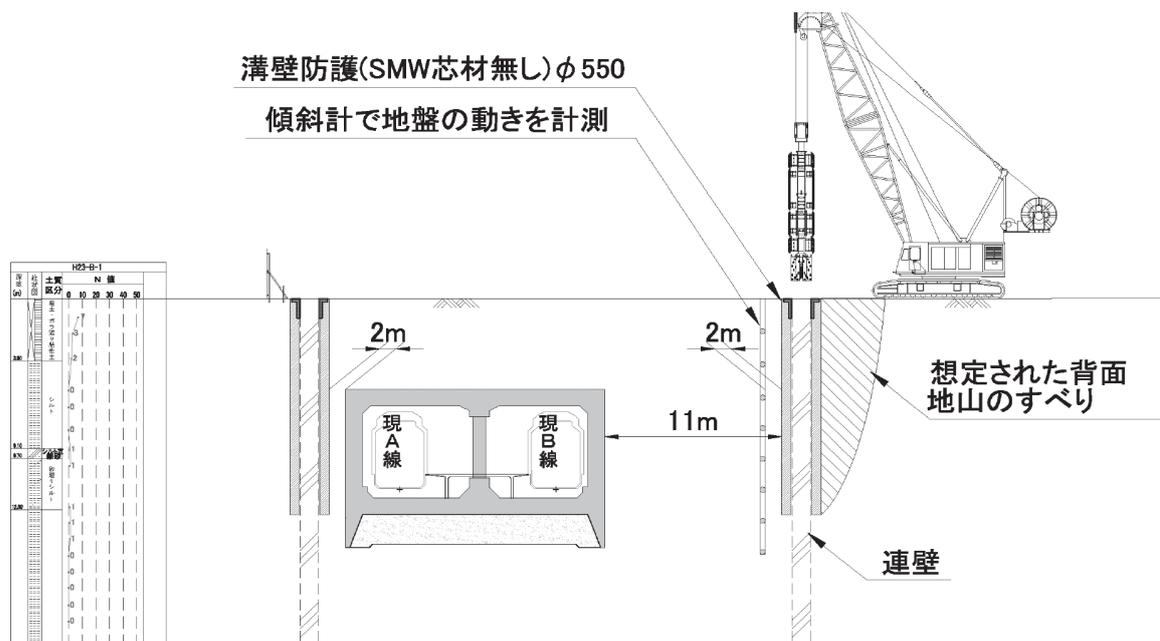
図-10

また連壁掘削により周辺地盤が水平方向に変位し、近接する既設の駅躯体が変位することが懸念された。そこで連壁施工位置の脇に傾斜計を設置し、地盤の変位を確認するとともに、既存軌道の検測を行って軌道の監視をしながら施工を進めた。(図-10)

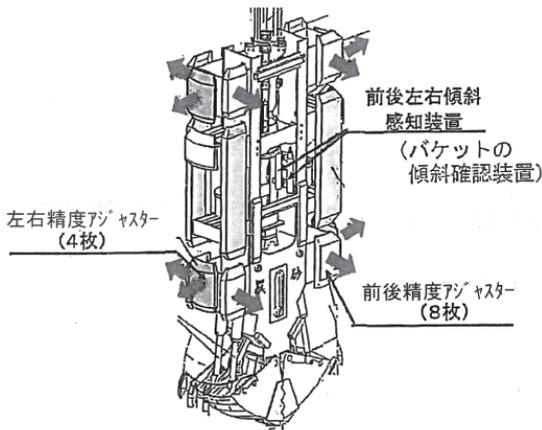
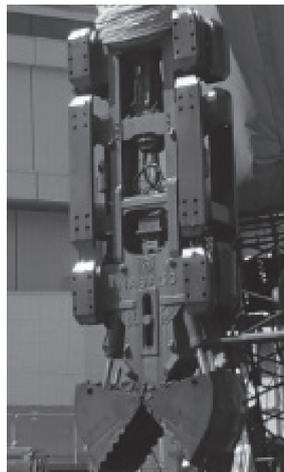
図-11 掘削精度管理装置 (バケット)

本工事における連壁は本体利用であるため、掘削の精度は1/500以内で管理する必要があった。そのため掘削中にバケットの傾斜計により精度を確認し、アジャスターを出し入れすることで修正掘削を行い掘削精度を確保した。(図

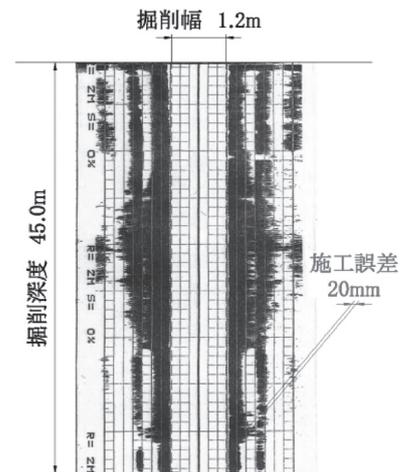
図-13 超音波測定結果 (例)

掘削完了後、超音波測定機を用いて最終掘削形状を確認するとともに、溝壁崩壊の有無を確認した。掘削は1/600mm以内の鉛直精度を確保できている。(図-13)

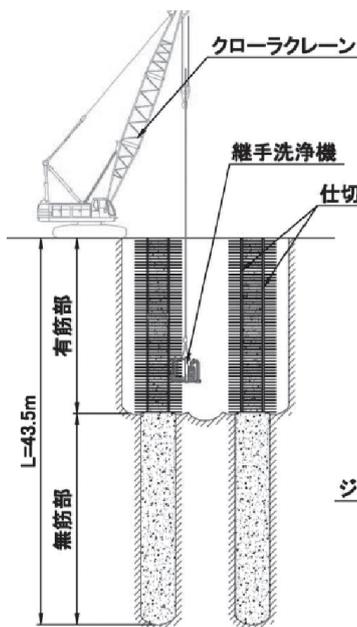
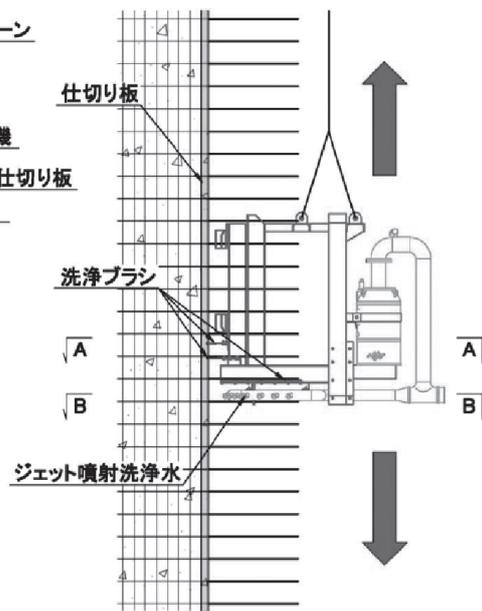
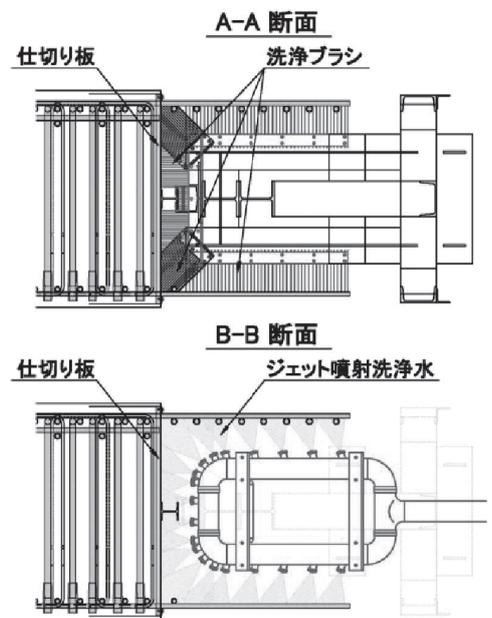
図-15 継手洗浄状況図

そこで、継手部の止水性を確保するために、継手洗浄機を使ってブラシ洗浄とジェット洗浄を併用しながら2回洗浄し仕切り板や配力筋の付着物を除去した。(図-14~16)

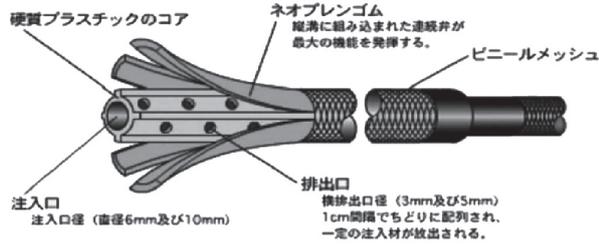
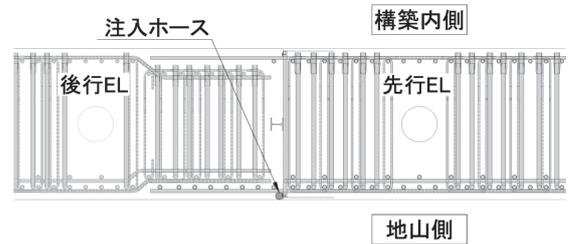
図-18 注入ホース取付位置図

また、継手部（仕切り板）に注入ホースを事前に仕込んでおくことで、漏水が生じた箇所に

対して効果的に止水注入できるようにした。(図-17、18)

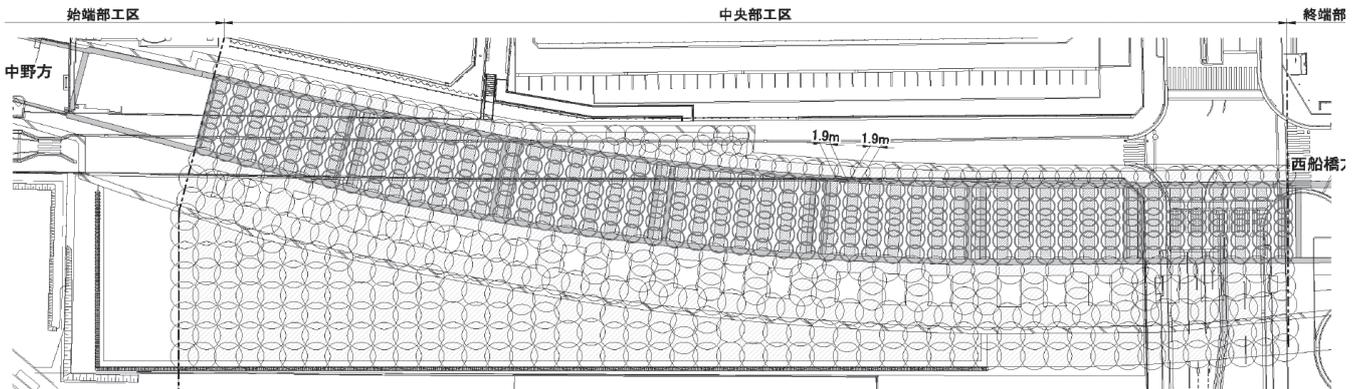
図-19 構築下地盤改良平面図

土留め掘削時における先行地中梁、掘削底面の安定及び本設時の沈下対策を目的として、既

設構築下の地盤改良を行う。(図-19、20)

改良体は厚さ2.0m、線路縦断方向に50%改良とした。

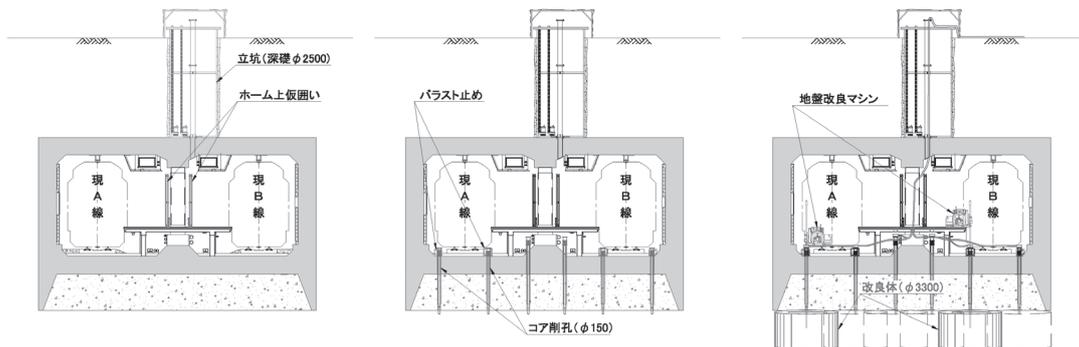
図-21 構築下地盤改良施工手順

1. 準備工：立坑築造、仮囲い設置 2. バラスト止め、コア削孔 3. 地盤改良

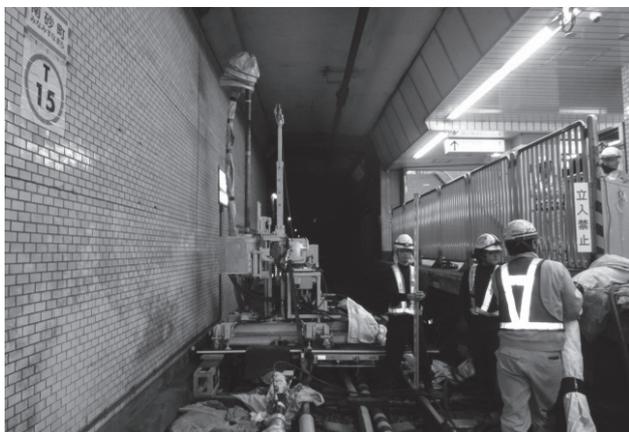
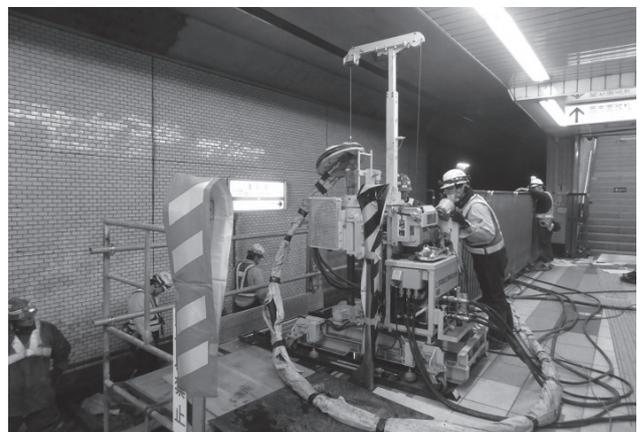
図-22 構築下地盤改良施工状況写真

軌道内作業状況

ホーム上作業状況

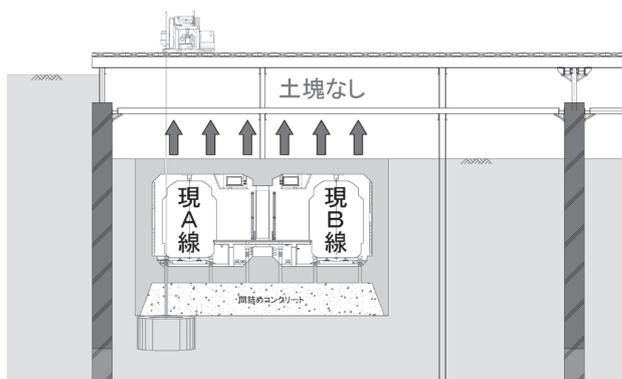
図-23 当初計画 (路面覆工上より施工)

当初計画では覆工上にボーリングマシンを設置し、既設躯体の上床版及び下床版を貫通して構築下の地盤改良を施工する予定であった。(図-23)

しかしこの方法では、地盤改良の排泥の閉塞

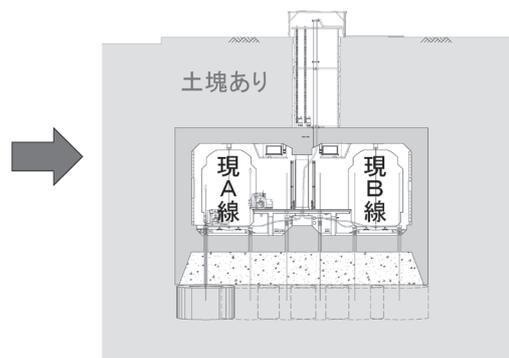
図-24 改良計画 (軌道内より施工)

が発生した場合に、既設躯体に対して上向きの力が作用し、既設躯体が隆起することが考えられた。そこで土塊重量を残し、既設躯体の隆起の危険性を低減できるように駅構内から施工する方法へ変更した。(図-24) またこれにより駅構内と地上部を平行して施工できるため工程も短縮できた。

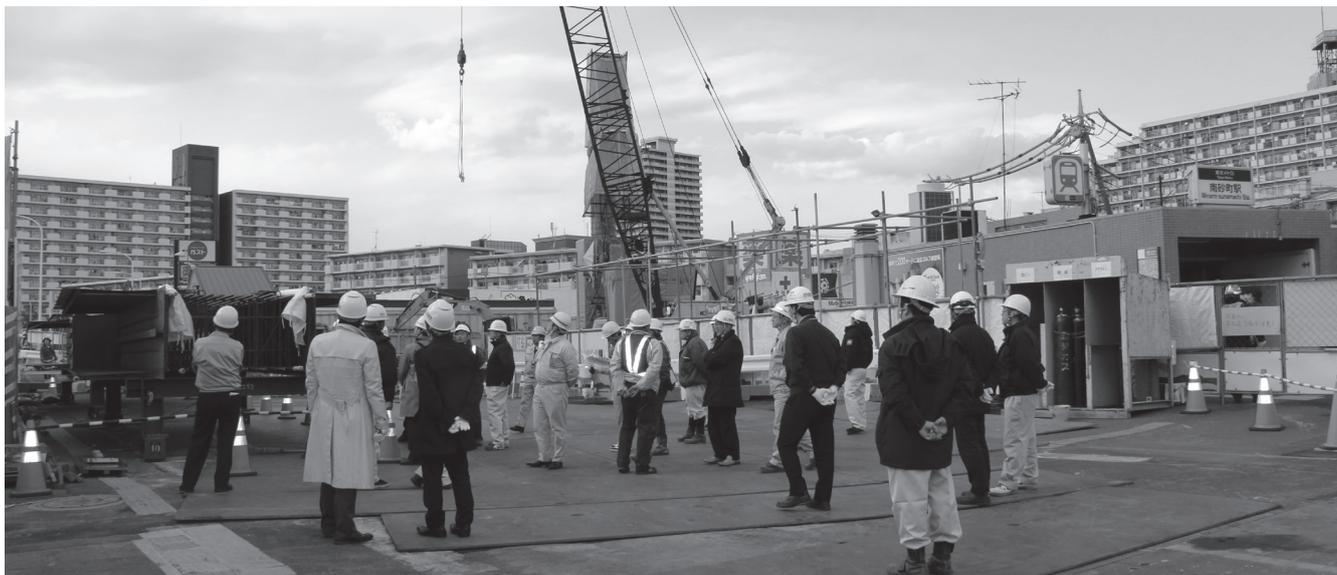
高さ20m以上もあるMHL掘削機が稼働する様子はダイナミックで、地下鉄工事の規模の大きさを実感します。次に地中連続壁が設置されるすぐ側まで移動します。こちらも地中連続壁の施工に向け、鉄筋が組まれていました。
