# 現場拝見 レポート

## シールドトンネルの 可燃性ガス対策

熊谷・大豊・大木  
常新、寿T他特定建設工事共同企業体  
浅草寿トンネル作業所 所長

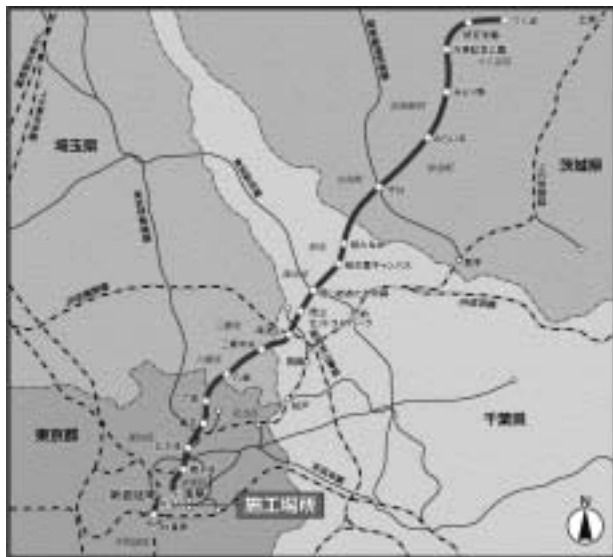
図1 つくばエクスプレス全体路線図

つくばエクスプレス（常磐新線）は、秋葉原を起点とし、埼玉県・千葉県を経て茨城県つくばに至る延長約58kmの都市高速鉄道である。この路線は沿線地域での土地区画整理等による街づくりと整合を図りつつ整備が推進され、沿線地域の活性化に貢献するものと期待されている（図1）。
