江戸東京土水遺産

常磐橋

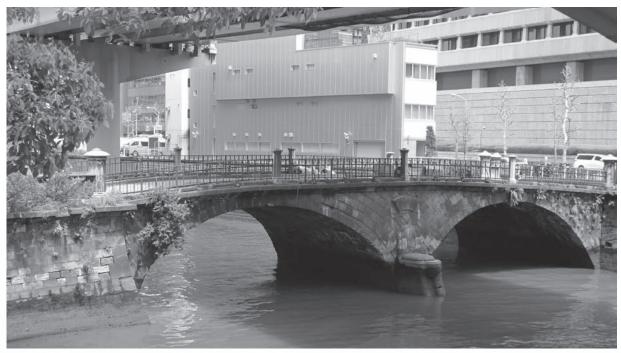
関東大震災後の常盤橋(平成22年4月撮影)

震災後の改修の際、敷石の配置換えが行われ、 斜め張りされていた安山岩と花崗岩を混在させ て敷き詰められたと考えられる。さらに、架橋 時の浮世絵を見ると中央橋台に高さ4mほどの 水切石が存在していたが、この装備も震災改修 時に補足整備されたとみられる。この他、親柱、 小柱、護岸部などに補修の痕跡がある。震災を 超え、明治期の遺構を後世に伝えようとする復 旧工事が行われたのだろう。

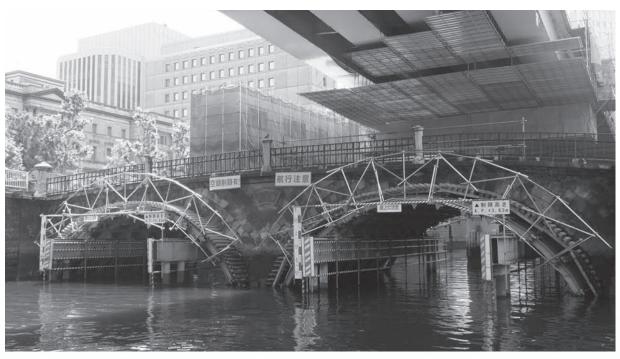
解体前の様子(提供: 鉄建建設(株))

常磐橋は東日本大震災でも損傷を受け、現在、 改修工事が進められている。輪石など石材を慎 重に取り除き、台船で周辺の公園などに運搬し 一時保管、基礎部を矢板で止水し基礎構造を解 体した後、上部に仮設構台を設置し重機による 施工スペースを確保する。その後、根石、捨土 台など基礎構造を撤去し損傷部を補強し、架橋 時から残る遺構を保存しつつ、下部から上部構 造を順次復旧。仕上げとして橋台の敷石、高欄、 親柱を再現する。損傷の激しい部材は安全確保 の観点から新しい材料に置き換えるが、可能な 限り修理し、当時のものをそのまま使い続ける ことを原則としているという。それぞれの工程 で、輪石の背面や、基礎部の構造調査、部材一 点ごとの寸法、加工の痕跡を記録する。改修工 事というよりは遺構調査に近い事業だ。
