浸水被害の軽減を目指して

—善福寺川調節池工事(その2)—

板倉 良 (飛島・富士工・マルト建設共同企業体 現場代理人)

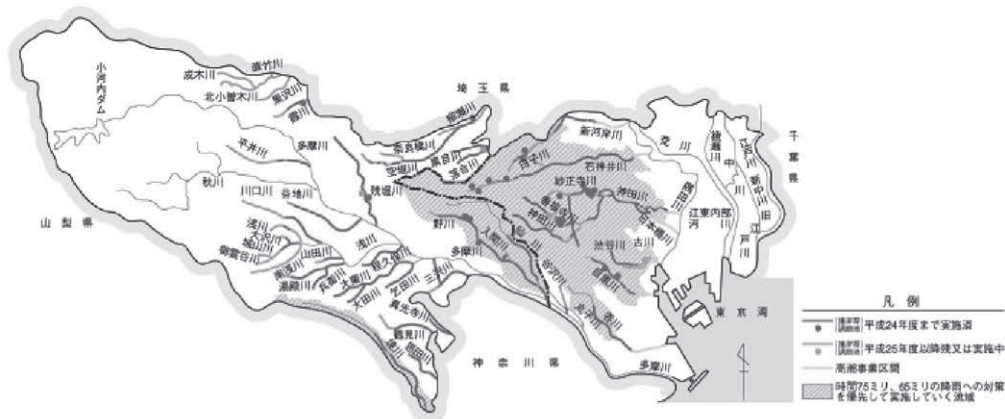
図-2 河川整備状況図 (東京都建設局ホームページより転載)

東京都は、これらの雨による都内中小河川の氾濫、浸水被害を軽減するため、時間降雨量50mmに対応できるよう、河川の整備を継続的に行っています(図-2)。

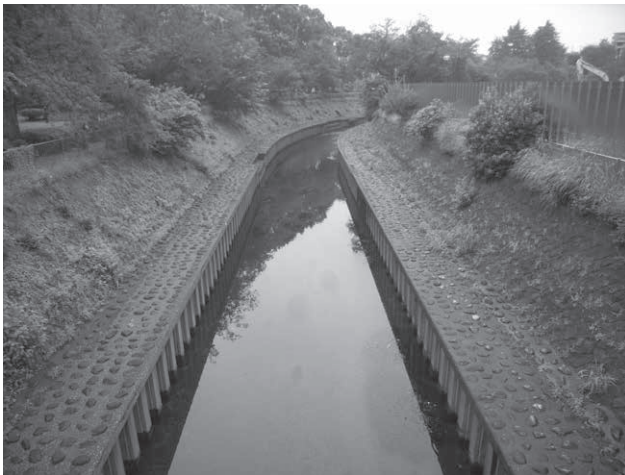
写真-1 善福寺川通常時

善福寺川流域は、市街化が進み、流域の保水力が低下しています。そのため降雨時には大量の水が一気に河川内に流入することになり、浸水被害の発生する恐れが高くなっています(写真-1、2)。

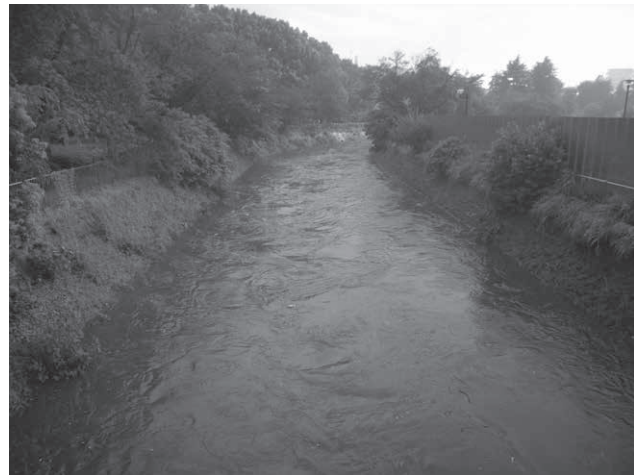
写真-2 善福寺川増水時

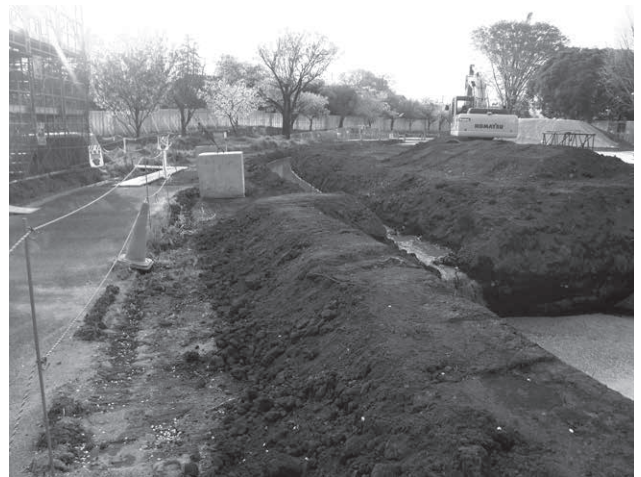
写真-3 土側溝、沈砂池

当工事区域内には本格的な排水施設がないため、日常的な降雨の表面排水については、側溝を設け、浸透柵に排水するようにしています（写真-3）。

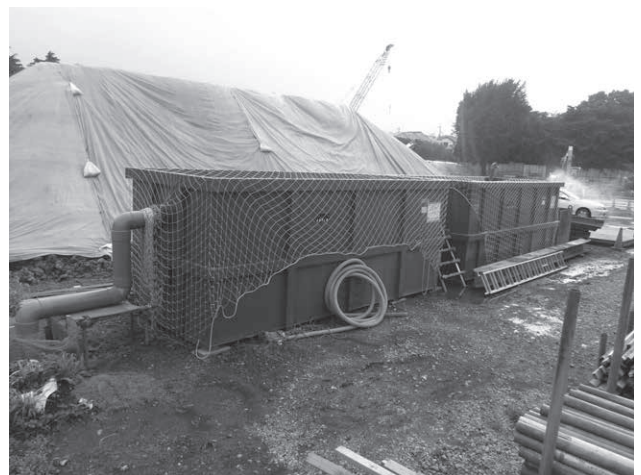
写真-4 濁水処理設備

ウォータージェット併用バイブロ工法により打設を行う栈橋杭や土留、締切鋼矢板の施工については、地上部は土側溝で、河川部は施工箇所既設鋼矢板やライナープレートを用いてピットを設け、ポンプで地上の沈砂池へ排水し、さらに沈砂池の上澄み水を濁水処理設備として設けた水槽、ノッチタンクに汲み上げ、浸透柵へ排水することとしました（写真-4）。

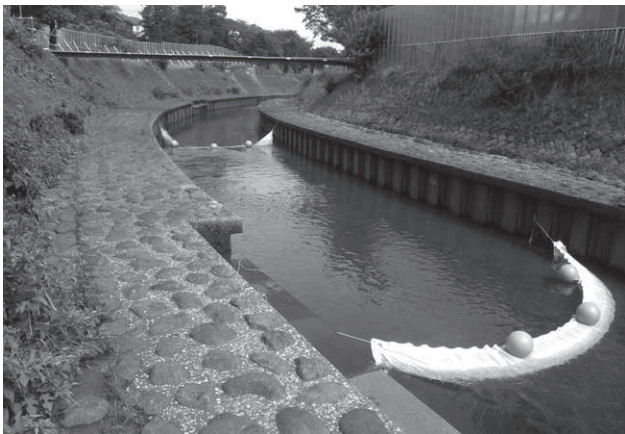
写真-5 シルトフェンス

また、河川内に濁水内のシルト分沈降促進のため、シルトフェンスを二重に設置、シルト分除去のためヤシガラ活性炭を詰めた籠も設置しました(写真-5)。

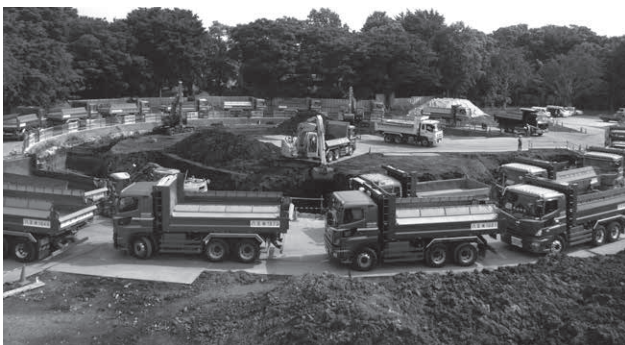
写真-6 土砂運搬ダンプ

当地の地盤の上部は大型車両、重建設機械の走行によっても振動が発生するほど軟弱です。しかしながら、調節池の掘削時や、躯体コンクリート打設時には、のべ150台の大型車両が出入りします(写真-6)。

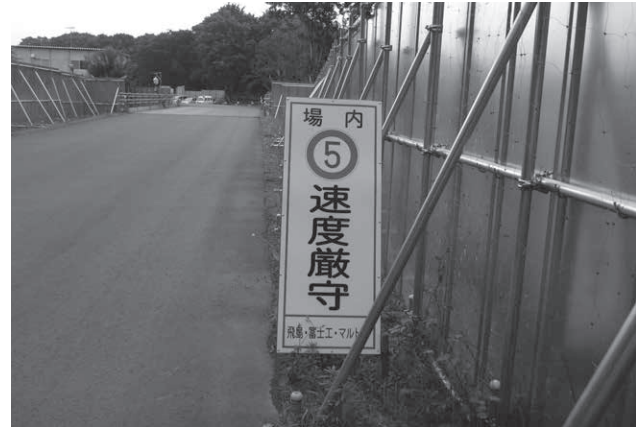
写真-7 制限速度表示

そこで、極力走行による振動を抑えるため、場内の車両走行速度を5 km/Hとし、速度制限表示、運転手への声掛、教育を行っています(写真-7)。また、重建設機械類についても、高速の走行、作動をしない、バケットを振らない等細かな教育、啓蒙活動を行っています。さらに重機の稼働する位置には敷鉄板下にセルダンパーを敷き詰め振動を抑制しています(写真-8)。
