現場拝見 レポート

玉石を含む砂礫層における 長距離掘進施工について

西松・鴻池建設共同企業体
八王子シールド出張所 工事係長

多摩丘陵幹線は、都下昭島市の拝島増圧ポンプ所から同多摩市の聖ヶ丘給水所までの約32.0kmを結ぶ送水幹線で、多摩西南部地域への送水能力の強化、広域的なバックアップ機能の確保、更新を迎える送水幹線の補修および更新時の代替機能の確保を目的としている。

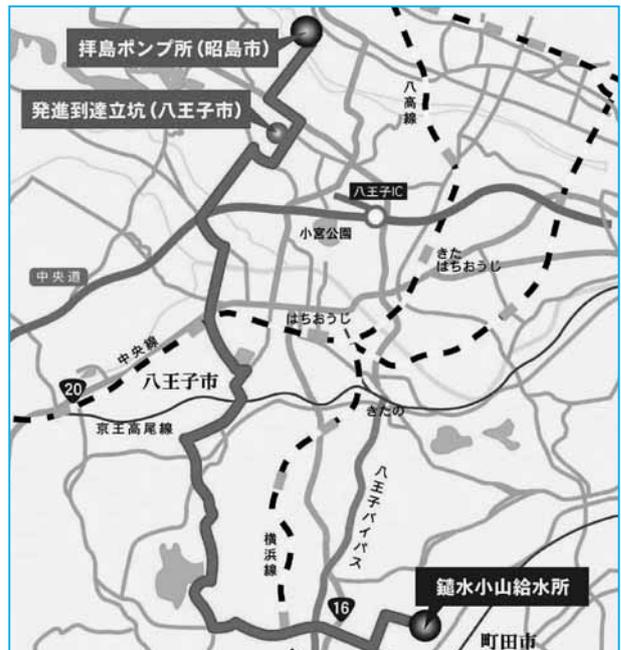
図表1 事業計画図

現在、都下八王子市の鑪水小山給水所から聖ヶ丘給水所までの12.6kmを第一次整備区間、拝島増圧ポンプ所から鑪水小山給水所までの19.6kmを第二次整備区間(図表1)として整備が進められている。

事業計画については下のとおり(図表1)、工事概要については次頁上のとおりである(図表2)。

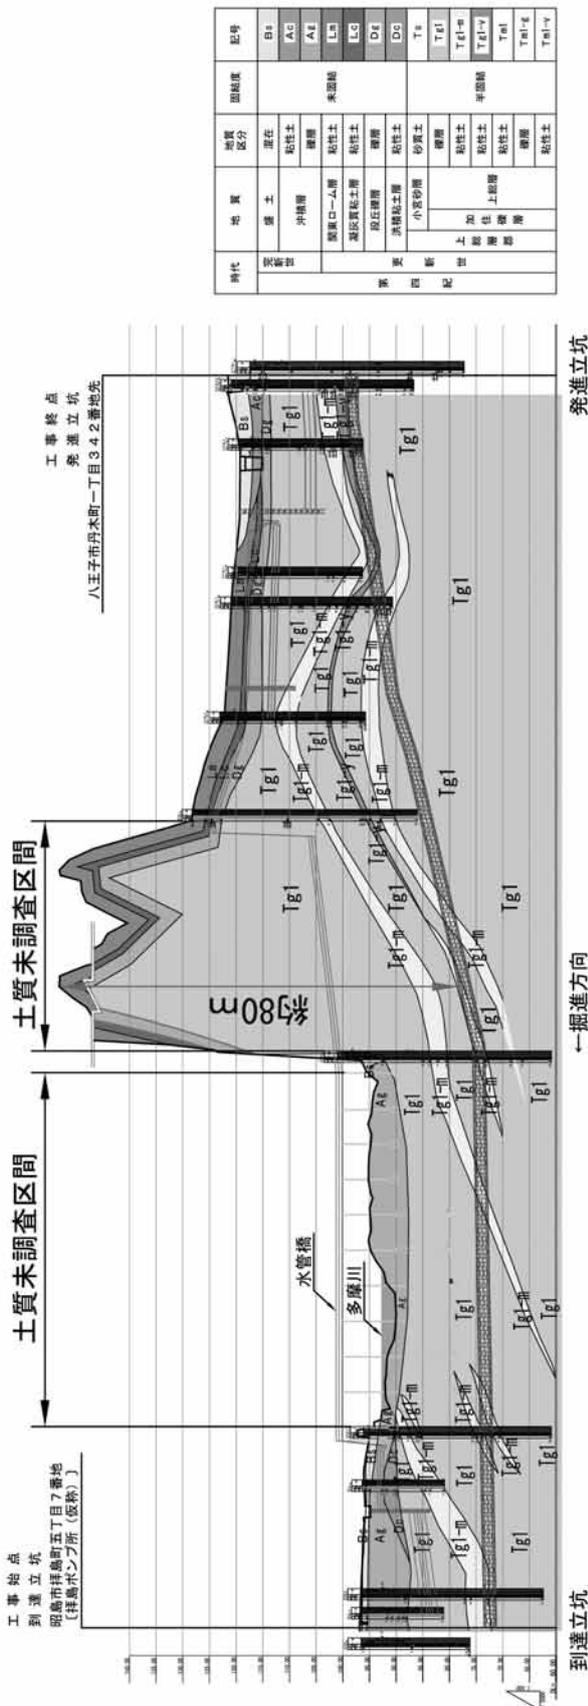
図表4 土質縦断面図

この加住礫層上層部は、事前の土質調査により次のように報告されている（図表4）。

礫層 (Tg1)

黄褐～黄灰褐～茶褐を呈する粘土質～粘土混じりの砂礫層で、礫径はφ10～30mmの亜角礫～亜円礫～円礫を主体とし、最大礫径はφ70mmである。

礫種は砂岩、泥岩、チャートからなり、非常に硬い。N値は9～50以上と広範囲ではあるが、平均値は50以上を示した。層厚は25m以上と推定される。

粘性土層 (Tg1 m)

Tg1層中に挟まれる粘性土層であり、黄灰～青灰～灰褐を呈する固結状のシルトで、全体に粘土分が混じり、無層理・塊状である。N値は20～50以上と広範囲ではあるが、平均N値は50以上を示した。層厚は1.0m～3.5m程度と推定される。

粘性土層 (Tg1 v)

同じくTg1層中に挟まれる粘性土層で、細粒の軽石、火山灰を主体とする層であり、火山灰質シルト、軽石質シルトからなる。黄橙～黄褐帯桃灰を呈し、細粒でφ2mm以下の軽石を多く含む。N値はすべて50以上であり、平均N値も50以上であった。

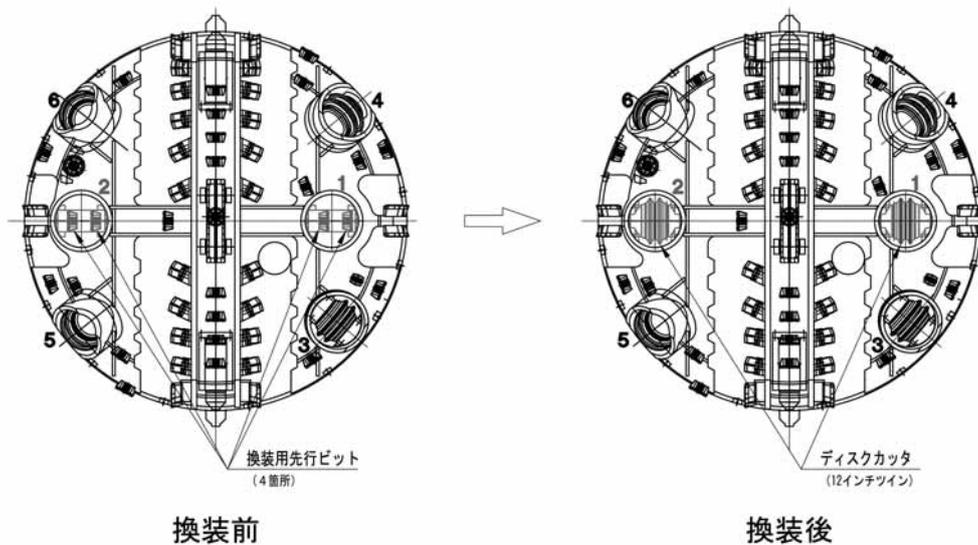
図表6 シールド機カッタビット換装概要図

また、カッタビットの寿命検討から、小径礫区間(前半)と大径礫区間(後半)に区分し、途中でカッタビットを取り替える(換装)ことによりカッタ交換回数の低減を図ることとした(図表6)。つまり、カッタ交換の第1回目までの区間に対しては「呑み込み型」とし、その後、到達までの区間を「破碎型」に変更する。

そのため、カッタヘッドはディスクカッタを装備可能な構造とし、カッタの換装作業についてもカッタヘッドチャンバ内から可能なものとした。

スクリュウコンベアは礫対応のリボン式とし、スクリュウコンベア後部にはクラッシャーを配備し、流体輸送可能なサイズまで破碎する。スクリュウコンベアで排泥することにより、取り込む破碎サイズを泥水式より大きくできるため、カッタビットの寿命を延ばすことができる。当工事においてはスクリュウコンベアをφ300mmまでの礫を排出可能なサイズとした。

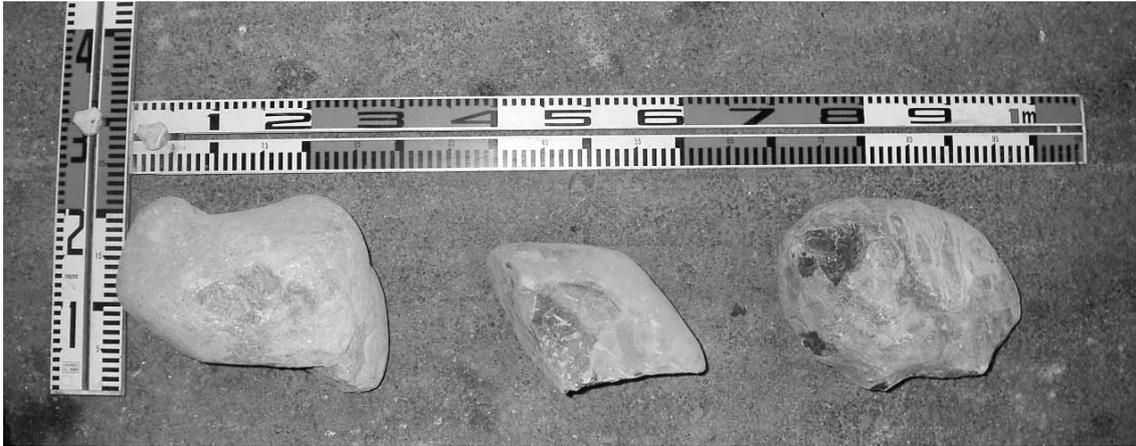
写真3 閉塞箇所で回収された礫

泥水輸送管等の閉塞箇所から採取された礫は、測定方向によっては300mmを超えるほどの大きさがあるが、断面的に欠けていることから、シールド機の選定時に想定したとおり、ディスクカッタで破碎し、スクリュウコンベアにて取り込むことがバランスよくできていたと想定される(次頁写真3)。

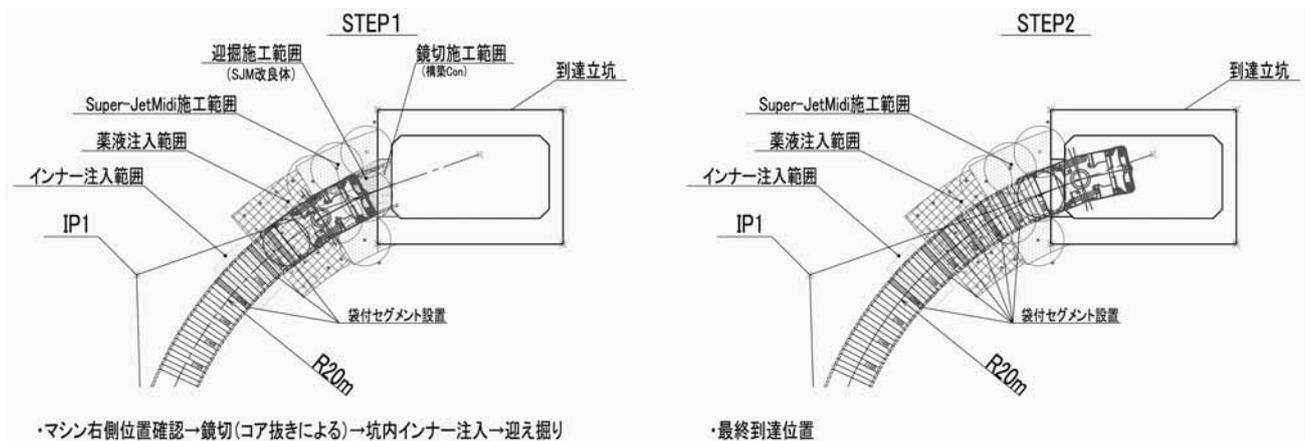
図表7 到達手順概要図

施工における手順および決定事項は、次のとおりとした(図表7)。

- ① シールド機先端が SJM 改良体に入るときには下部以外の余掘りを行う
- ② シールド機を立坑外壁面まで進めた状態で泥水による流体輸送を停止する
- ③ コア抜きにより探り穴を設け、地下水量およびシールド機位置の確認を行う
- ④ 鏡切りは、コア削孔により縁切りを行い、3分割のブロック割にて撤去を行う

- ⑤ SJM改良体は、到達立坑側から迎え掘りにて撤去を行う
- ⑥ シールド機後端部が薬液注入範囲に入った際に、坑内からインナー工法により注入を行い、薬液注入範囲を拡大し後方の水止めを行う

到達の状況としては、シールド機が進行方向の右にカーブしながら立坑に到達するが、立坑は構造上、路線線形の接線方向に位置していないため、矩形立坑に斜めに到達することになる。したがって、シールド機については、立坑手前で止めずに機体の7割程度を立坑内に抜き出すこととなった。

懸念事項としては、シールド機が曲線途中であることから、その余掘り部が地下水の水道になるおそれがあることや、シールド機の位置および姿勢によっては、立坑に開けた鏡箱抜きにシールド機が接触し、それ以上進めなくなるなどがあった。
