# 若年技術者のための基礎知識

## 基礎杭（場所打ち杭）編

坂田建設株式会社 技術部長  
鈴木 正司

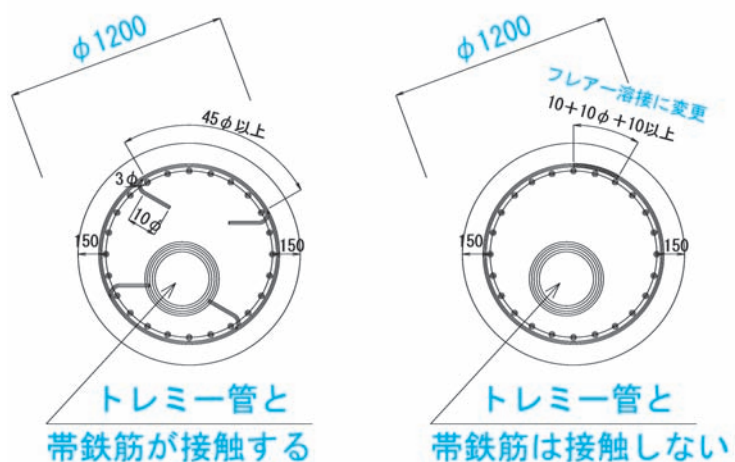
### 場所打ち杭帯鉄筋は、フレアー溶接に変更する

- 鉄筋底部の異形鉄筋のピッチを100mm以下とし、コンクリート打設による玉石の舞い上がりを防止する
- 8) 帯鉄筋はフレアー溶接にする  
→ 事前に発注者と協議して了解を得ておく

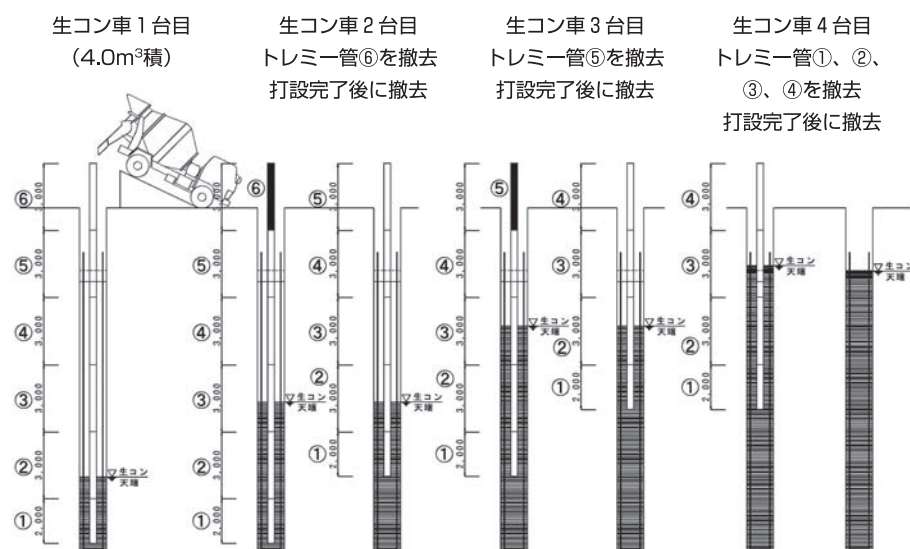
### トレミー管と生コン車打設台数との関係

場所打ち杭のコンクリート打設には、施工上重要なポイントがあります。最初に打設したコンクリートは、杭先端に残留したスライムが混入します。また、ケーシングパイプ内に水が充填されている場合には、水中コンクリートになります。コンクリートを杭の上部から流し込むとスライムや水と混ざり、良質なコンクリートになりません。そこで、常にコンクリート上面から2 m以上トレミー管の下端を押し込んだ状態で、コンクリート打設します。そうすることで、下からどんどん押し上げるようにコンクリートを打設しますので、スライムが混じった最初のコンクリートが常に最上部にきます。同様に、水中でも比重差からコンクリートと水は混じることなく、良好な品質を確保することができます。つまり、場所打ち杭のコンクリート

を打設する時は、トレミー管の下端がコンクリート天端より常に2 m以上押し込まれているように管理することです。

その管理手法としては、トレミー管の引き上げの時期とコンクリートミキサー車の台数の関係を図示し、現場に掲示して、毎日、作業開始前に確認し、新規入場者にも教育できるようにしておくことが良いでしょう。
