## ◆東西線南砂町駅の改良土木工事を拝見

2月6日(木)に開催された「東西線南砂町駅中央部工区改良土木工事」の工事見学会には会員30名が参加しました。本計画は、地下鉄東西線の列車遅延や、ホームの混雑緩和などを目的に、駅構築周りを大規模掘削し、ホーム増設を行っています。同駅では始端部・中央部・終端部の3工区に分かれて工事が進められており、見学したのは駅ホームの上部に新設されるコンコースが含まれる中央部工区です。

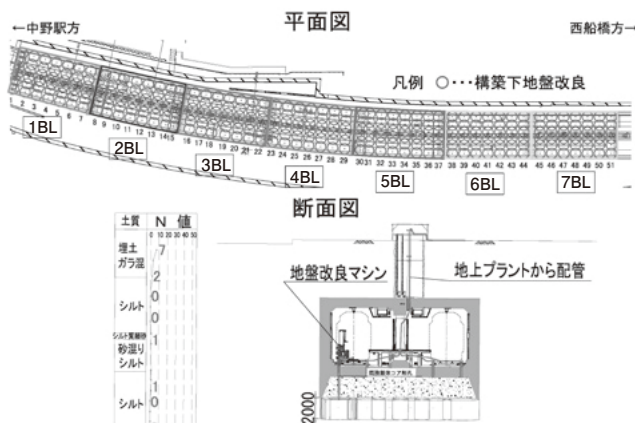
図-4 地盤改良平面・断面図

N値が0～1の軟弱な地盤であったことから、実際に地盤改良開始直後から既設躯体の沈下が生じました。

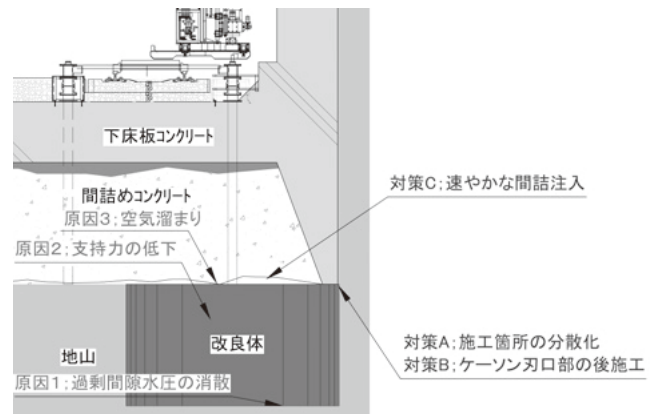
図-5 地盤改良による沈下の原因と対策

既設駅躯体は潜函工法によって造られており、ケーソン底面が堅固な支持層に達していないことから、元々変状が生じやすい状況でした。そのような条件下で既設駅躯体下の地盤改良を行ったことで表-1にまとめた要因が複合的に絡み合い、沈下が生じたものと考えられます。(図-5)

このように既設駅躯体の構造上、下部の地盤改良による既設駅躯体の沈下を止めることは困難です。しかし表-1の対策Aに記載したように既設駅躯体の縦断線形に局部的な折れが生じないように制御すれば、軌道の狂いも既設駅躯体への影響も低減できると判断しました。

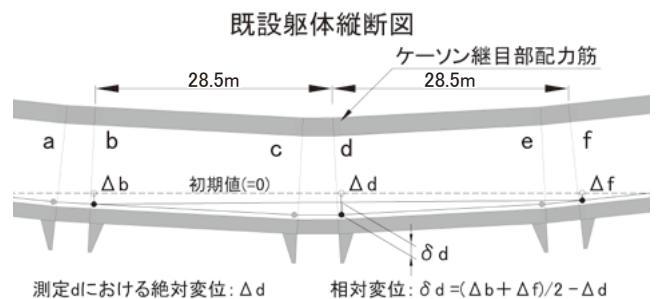
図-6 相対変位の考え方

既設駅躯体に影響が生じないように管理するため、ケーソン継目部の配力筋が降伏に達するような相対変位を2次管理値（-10.7mm）とし、その85%を1次管理値（-8.5mm）と設定し変状を管理しました。図-6に相対変位の考え方を示します。

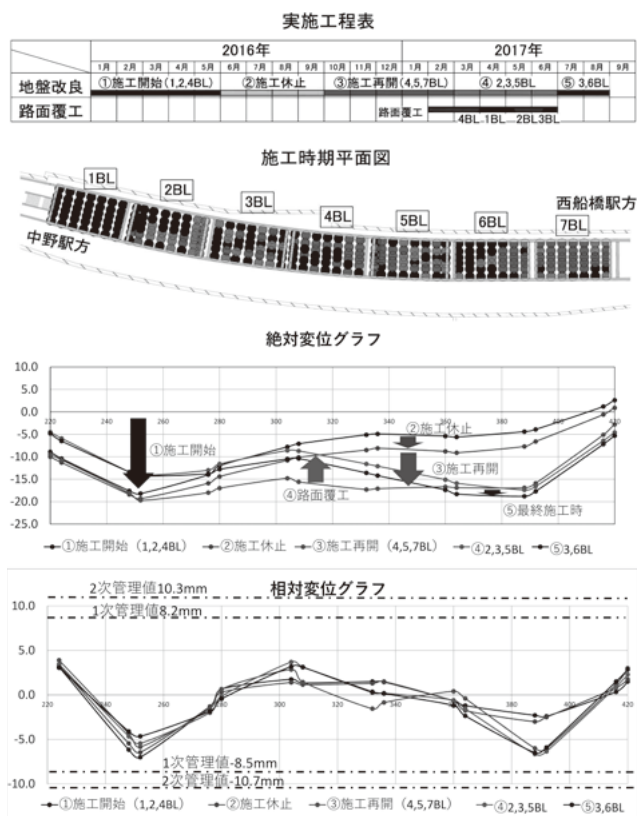
図-7 地盤改良による躯体の変状

地盤改良の進捗に伴い、どのように既設躯体が変状したのかを図-7にまとめました。

①施工開始直後は、駅構内での管理範囲を狭くするため地盤改良マシン2台を使用してケーソン1BLから片押しで施工を開始しました。地盤改良の進捗に伴いケーソン1BLが大きく沈下し始めたため、マシンの1台は60m離れたケーソン4BLを施工することになりましたが、ケーソン1BL付近の沈下は止まらず、対策を練るために施工を一時中断しました。

②施工休止中の間にも表-1に記載した理由で、徐々に沈下が進行したのと考えられます。

③対策後の、施工再開時はケーソン1BL、2BL間の相対変位を緩和させるためにケーソン4BL、5BL、7BL辺りを重点的に施工し、既設ケーソン躯体が全体的に緩やかな沈下形状となり、沈下速度も①施工開始直後に比べて大きく緩和することができました。

④地上部で路面覆工の施工を開始した後は、既設躯体上の地山掘削によるリバウンドから既設ケーソン躯体は隆起し、最終施工時には緩やかに沈下し地盤改良が完了しました。

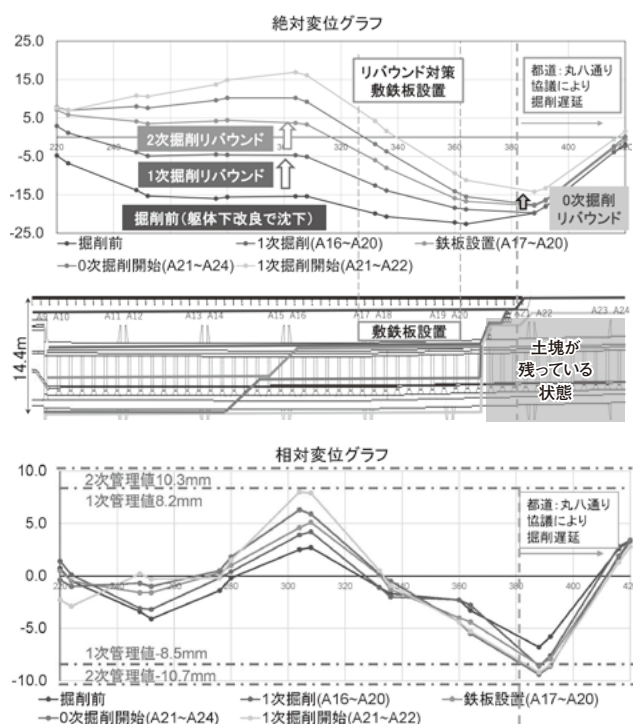
図-9 リバウンド実績(絶対変位・相対変位)

掘削によるリバウンド量の実測結果および各掘削ステップ時の掘削深度縦断面図を図-9に示します。

既設躯体に生じたリバウンドの実測値は解析にて算出した予測値と同程度でした。

先行掘削部と、後行掘削の都道部とのリバウンド量の差が大きくなり、相対変位が大きく躯体が折れ曲がるような変形が生じ、1次管理値を超過したためリバウンド対策を行いました。

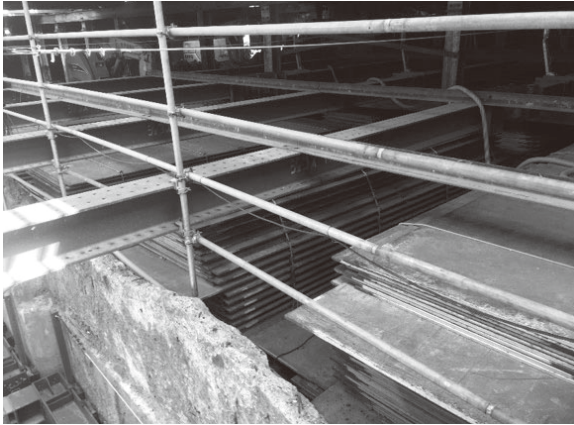
写真-2 敷鉄板設置状況

先行掘削部と後行掘削の都道部に生じた既設躯体の相対変位を抑制するため、既設躯体上に敷鉄板を設置しました。設置した敷鉄板の重量は、掘削前の既設躯体上の土塊と同等の重量(約2600t、敷鉄板1600枚)であり、相対変位の悪化を抑制しました。(写真-2)

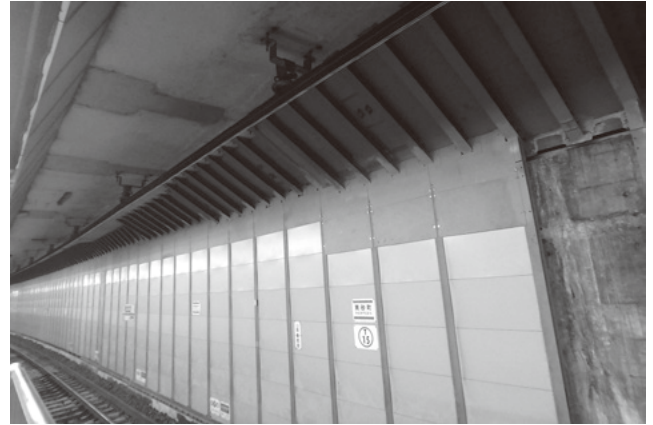
写真-3 構内防護壁設置状況

営業中の地下鉄駅構内を走る電車のすぐ脇での作業となるため、撤去する側壁の電車側に構内防護壁を設置しました。(写真-3)

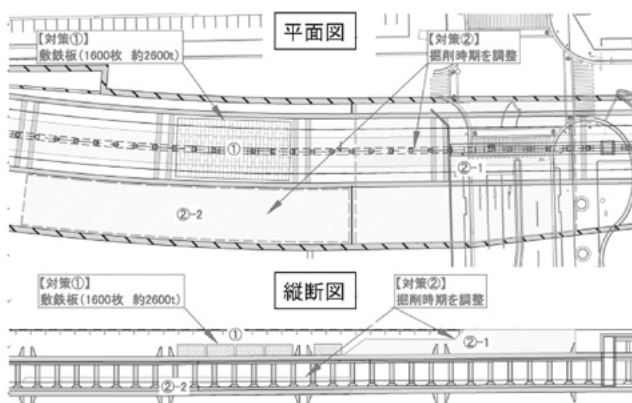
図-10 掘削順序の調整

既設躯体の変形を抑制するため、先行掘削部の道路部側の掘削を一時中断しました。躯体の変位計測結果を日々確認しながら、リバウンドの影響が少ない箇所の掘削を進めました。また、道路部の0次掘削(路面覆工掘削)を開始することで道路部の既設躯体にリバウンドを生じさせ、先行掘削部との間に生じた変形を緩和させました。(図-10)

その後、既設躯体の変形が緩和され、相対変位の値が良くなったことを確認しながら更に掘削を進めました。

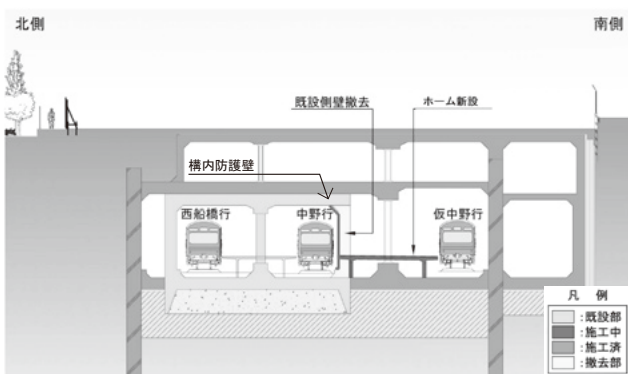
図-11 側壁撤去位置図

新設ホームに、既設側壁が支障するため、側壁の撤去を行うもので、特に営業線の運行支障災害防止に注力する必要がありました。(図-11)

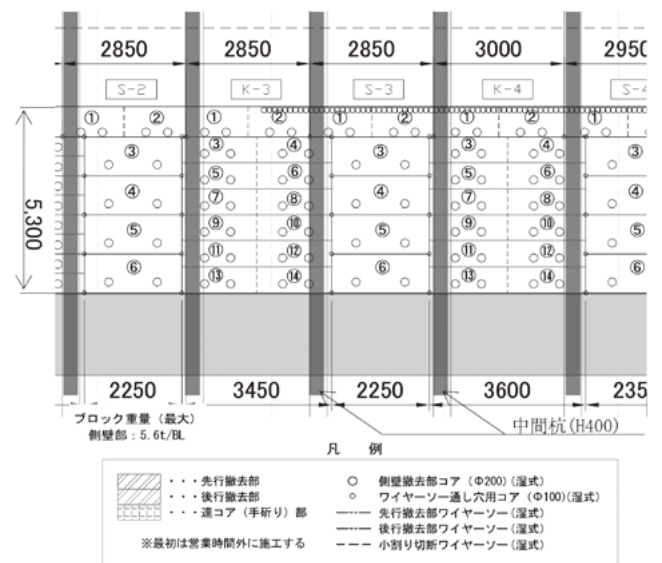
図-12 ワイヤーソー切断割付

鉄道に近接した場所で列車の運行に影響を与えないようにするため、静的に既設駅躯体壁を撤去する必要があります。建築限界外余裕を確保して設置した構内防護壁と撤去する壁との間には30cm程のすき間しかなく、低振動・低騒音で粉塵も少ないのがメリットであるワイヤーソー工法を採用しました。図-12に撤去ブロックの割付を示します。

コンクリート塊の重量は5.6t以下になるように割付を行いました。撤去は7tフォークリフトを使用しますので、先行撤去は中間杭の間にフォークリフトを入れてそのまま撤去ができるように割り付けました。後行撤去はコンクリート塊を撤去した後一旦作業床まで下ろして、さらにワイヤーソーで小割りしました。

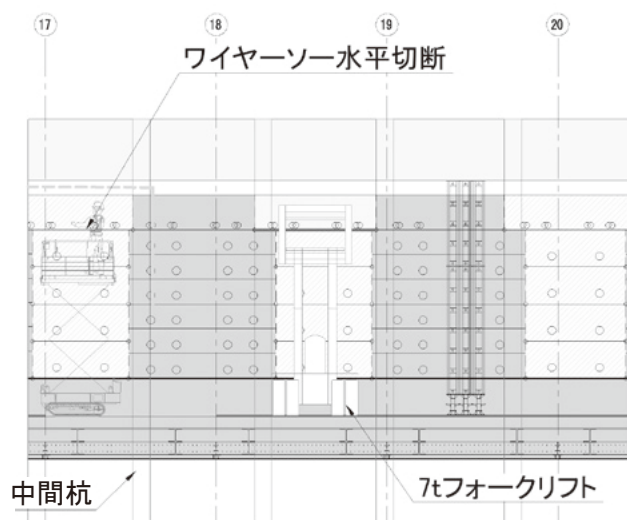
図-13 側壁撤去計画立面図

ワイヤーソーの鉛直切断のあと、水平切断を行い、7tフォークリフトのツメをΦ200のコア孔に差し引き出します。引き出しは線路脇での作業であるため、電車の運行を阻害することのないように、ワイヤーソー横切断から引き出しまでの一連の作業は、線路の閉鎖手続きが取れてからの作業となります。(図-13、図-14、写真-4、写真-5)

重量物が万が一電車側に落下することもあると考えられるため、ワイヤーソー水平切断が完了したコンクリート塊は、必ず作業床である新設躯体の底版の上の決められた位置に仮置きして撤去完了とし、線路閉鎖間合(1:10~4:00)で撤去完了できるコンクリートブロックの数をあらかじめ決めてサイクルタイム(表-2)を作成し、線路閉鎖解除遅延とならないように時間的に余裕をもった施工を行った結果、現在まで列車運行阻害せずに順調に進んでいます。
